平成23年(1月～12月)
関東管内の都市ガス事故発生状況
(一般ガス事業・簡易ガス事業)

平成24年2月

経済産業省
関東東北産業保安監督部
保安課

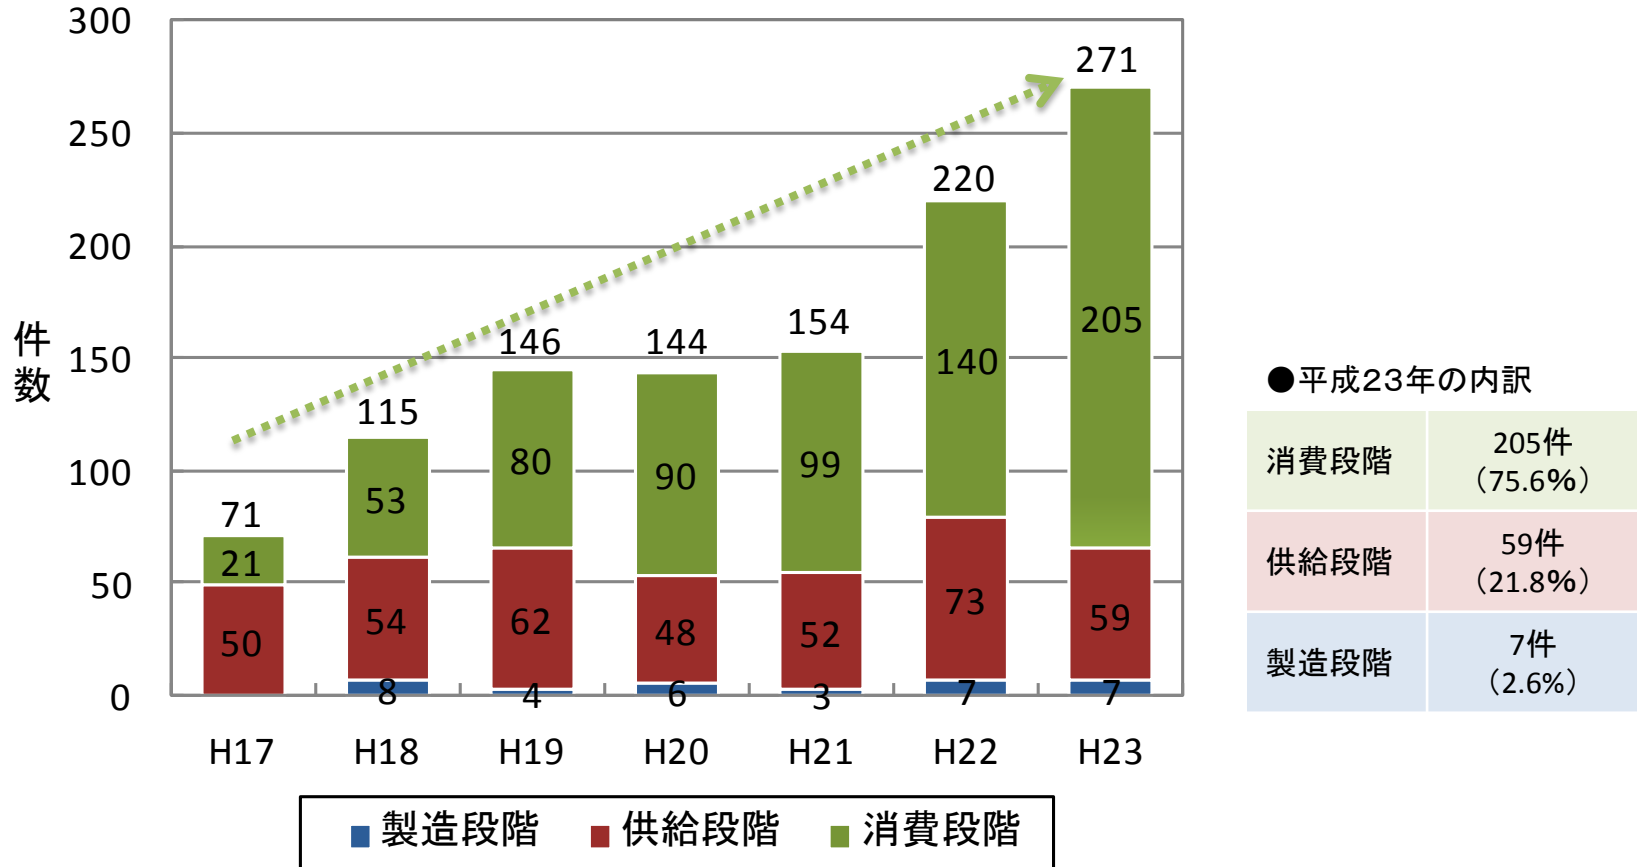
■平成17年からの事故件数の推移

- 平成23年の一般ガス及び簡易ガスの事故件数は271件(前年から51件の増加(+19%))。消費段階の事故が約8割、供給段階の事故が約2割を占める。製造段階の事故は簡易ガスによるもの。
- 消費段階の事故において増加傾向が続いている。

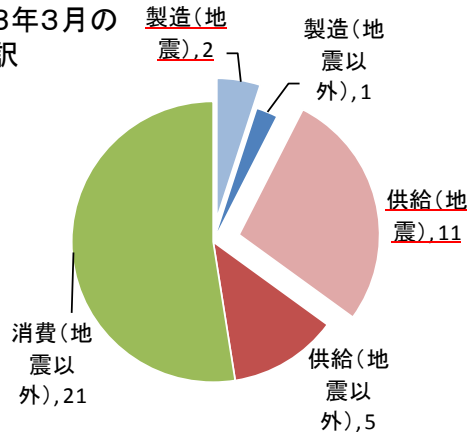
■平成23年3月の事故内訳

- 3月の事故のうち、地震による事故が13件(製造段階2件、供給段階11件)。
- 地震による事故を除くと、年間を通じて1ヶ月あたり20件前後で平均的に推移。

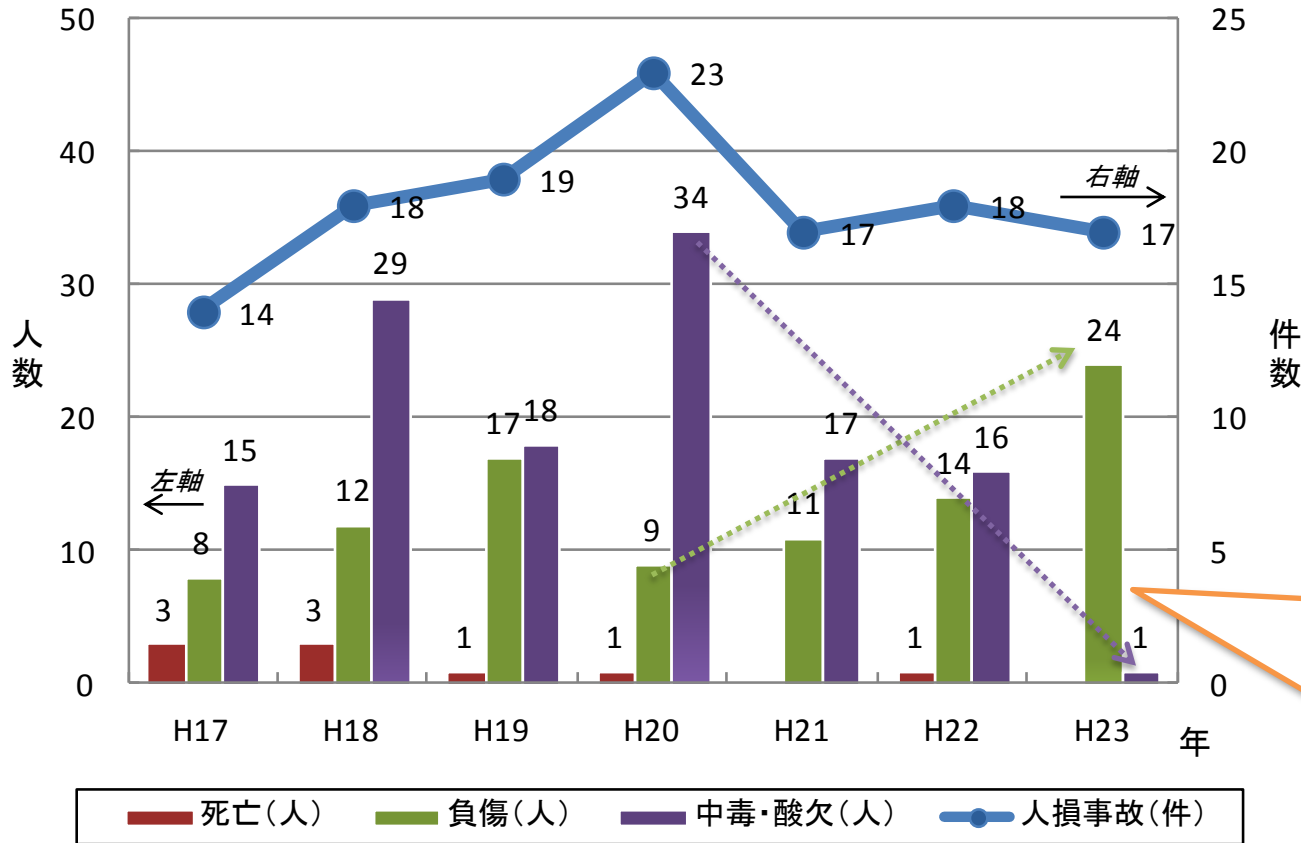
■平成17年からの推移

- 人損事故件数(死亡、負傷、中毒・酸欠のあった事故件数)は、平成20年をピークに減少傾向。
- 平成20年以降、中毒・酸欠者数が減少しているものの、負傷者人数が増加傾向にある。

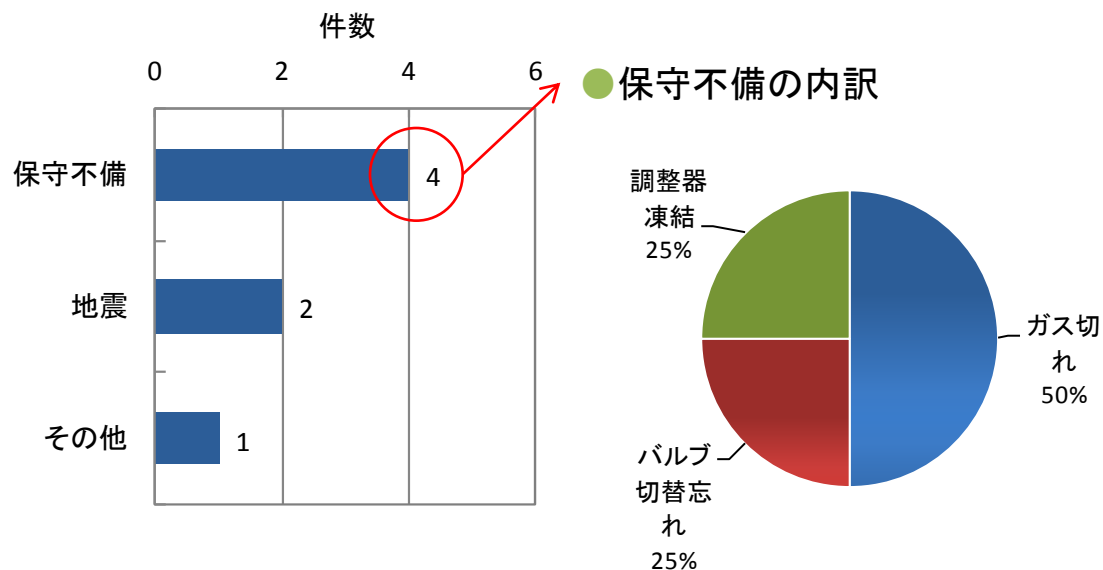
■原因別内訳(全7件)

➤特定製造所の残ガス管理が不十分であったこと、配送担当者への連絡ミスなどによりガスの配送が遅れたため、ガス切れとなった。

➤特定製造所内のバルブ操作ミスにより、供給側のガスがなくなった際に予備側に切り替わらず、供給支障となった。

➤調整器の定期的な分解点検が不十分のため内部に水が溜まり、凍結したことにより供給停止となった。

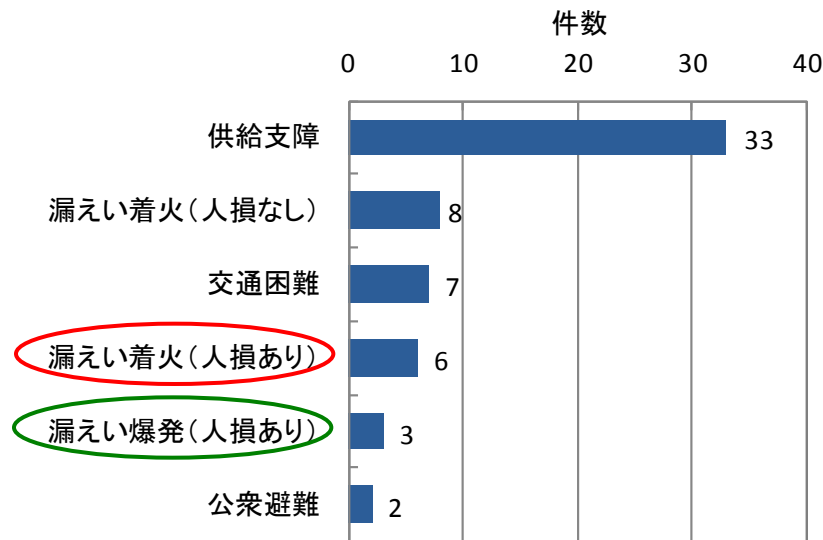
■現象別内訳(全59件)

➤供給段階の事故では、半数以上で供給支障が発生。

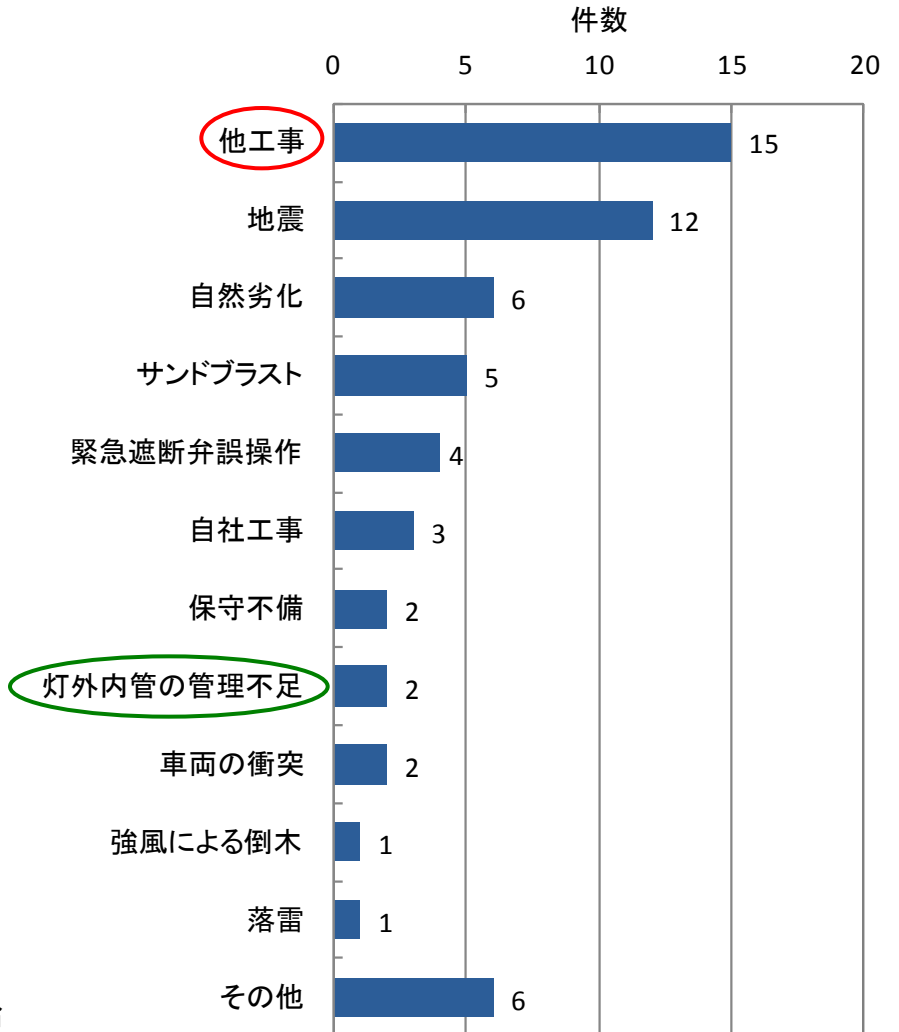
■原因別内訳(全59件)

➤供給段階の事故の原因では、他工事が最も多く発生している。漏えい着火(人損あり)の6件(重傷2人、軽傷6人)は全て、他工事によるもの。

➤また、灯外内管の管理不足による事故が2件(漏えい爆発により重傷1人、軽傷2人)発生。

- 建物解体跡地に未管理の灯外内管が開放状態で埋設されていたことによる漏えい爆発事故
- 集合建物内の灯外内管敷設状況を未確認のままガスを供給し、防食措置がされないまま放置されていたことによる漏えい爆発事故

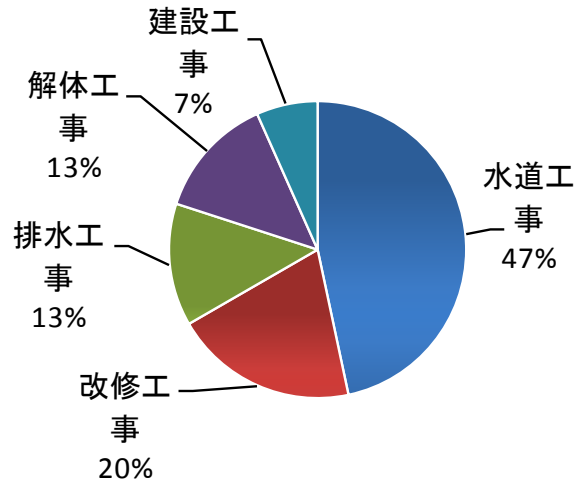
●他工事の内訳(全15件)

▶水道管敷設工事、建物改修工事、排水工事等、各種他工事中に、他工事事業者が本支管・供給管・灯外内管を重機・工具等で誤って切断・損傷したことにより、漏えいしたガスに着火、また、漏洩によりガス臭気のため住民の避難、周辺道路の交通規制等が行われるといった事故が多発。

▶ほとんどの事例において、他工事事業者はガス事業者に対してガス管に関する照会を行なっておらず、工事範囲内にガス管があると認識していない。

▶漏えいしたガスに切断工具の火花が引火して作業員が火傷を負うなど、人損被害につながりやすい(15件中6件で人損被害あり)。

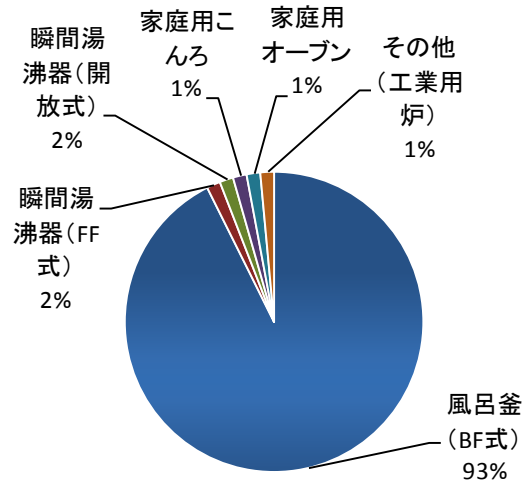
● 点火操作ミスをした消費機器

➤ 点火操作ミスの9割以上がBF式風呂釜で発生。

➤ 点火操作の繰り返しにより、機器内部に未燃ガスが滞留、再点火時のスパークが未燃ガスに引火して異常着火に至るケースがほとんど。

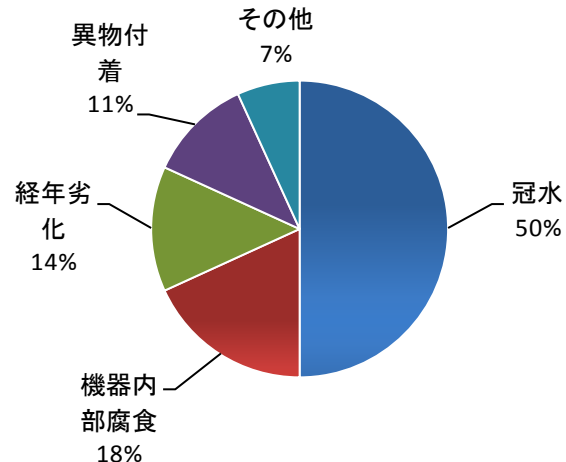
● 維持管理不足の内訳

➤ 浴室の排水状態が悪く、冠水した状態で風呂釜 (BF式、CF式) を使用したことにより、メインバーナーへのガスの噴出が正常に行われず、燃焼室内に滞留した未燃ガスに異常着火に至るものが半数。

➤ 水通路部を有する風呂釜、瞬間湯沸器において、機器内部での漏水によりガス通路部が腐食する事例も次いで多い。

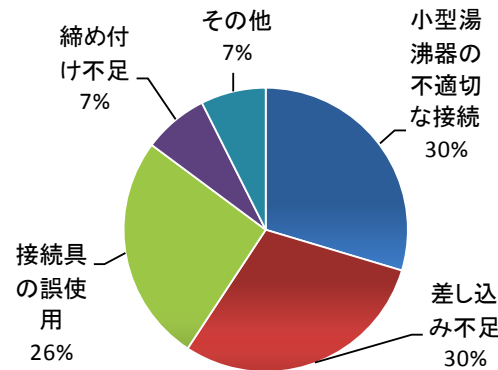
● 接続不良の内訳

▶ 小型湯沸器を需要家自ら交換した際に、以前使用していたゴム管口を当該湯沸器にパッキンがない状態で接続したり、適正工具を使わず手締めで接続したりすることで、接続箇所から漏出した少量のガスに小型湯沸器の燃烧炎が引火(3割)。

▶ ガスストーブ、こんろ等のガス機器にソフトコード、ゴム管用ソケットを接続する際に、差し込み不足により漏えい着火(3割)。

▶ ガスストーブ等の接続口(スリムプラグ型)に接続形状の異なる青ゴム管、絹巻きラセン管を接続(3割弱)。

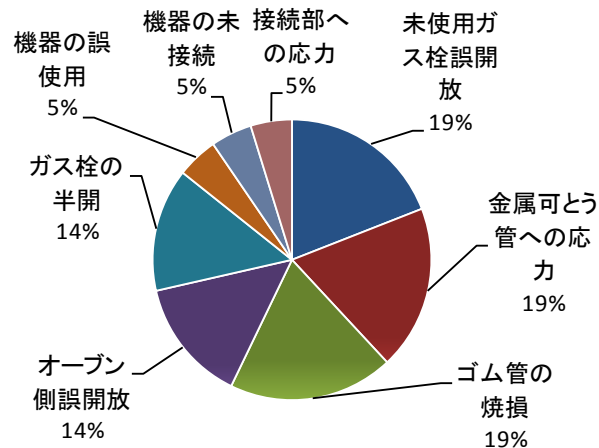
● 取扱いミスの内訳

▶ 2口ガス栓のうち未使用側を誤って開放して、こんろの火が引火(約2割)。

▶ 金属可とう管(フレキ管)を接続したままガス機器を移動した結果、繰り返し曲げ応力により亀裂が発生(約2割)。

▶ ソフトコードが家庭用こんろのグリル底部に接触、熱影響を受け焼損(約2割)。
