## 超低温容器の残ガス処理における保安確保の徹底について（注意喚起）

## 液化酸素用低温容器破裂事故の原因と安全対策

(事業者の調査報告)

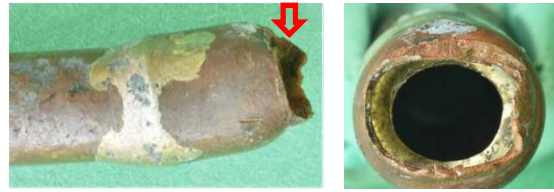
【事故容器の加圧コイル継手部き裂箇所(外径 8mm)】

- 1) 事故容器の真空断熱層内の加圧コイル継手（銅製）に微小き裂が発生。

《影響》真空断熱層に酸素漏洩（真空破壊）

- ⇒ 断熱性能劣化
- ⇒ 内槽圧力増加
- ⇒ 内槽安全弁の連続作動
- ⇒ 真空断熱層の圧力上昇

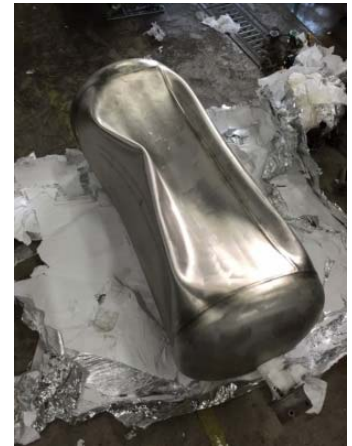
【試験による内槽の変形】

- 3) 移送により内槽圧力が急降下。

- 4) 真空断熱層と内槽の差圧（内槽に対する外圧）により、内槽が急激に変形。

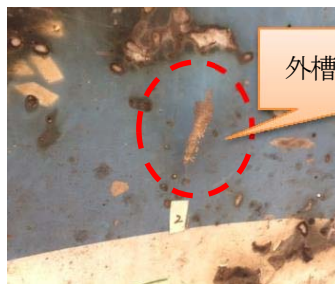
- 5) 四角く変形した内槽の突起部が、外槽に衝突（衝突痕を確認）。

外槽外側衝突痕

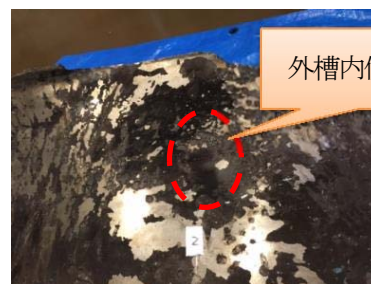
外槽内側衝突痕

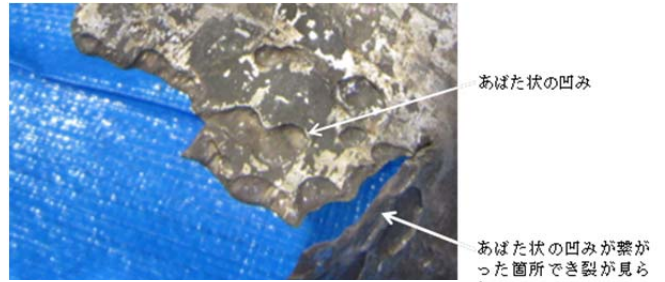
【飛散した燃焼物による外槽の減肉箇所】

- 8) 真空断熱層内に飛散した燃焼物が、外槽内側等を部分的に溶融、減肉させ外槽の強度が低下した。  
※外槽内壁の飛散物、溶融、減肉を目視確認

- 9) 断熱材等の燃焼により、真空断熱層圧力が急上昇し外槽破裂。
