# 令和2年度関東東北産業保安監督部管内 自家用電気工作物の電気事故について

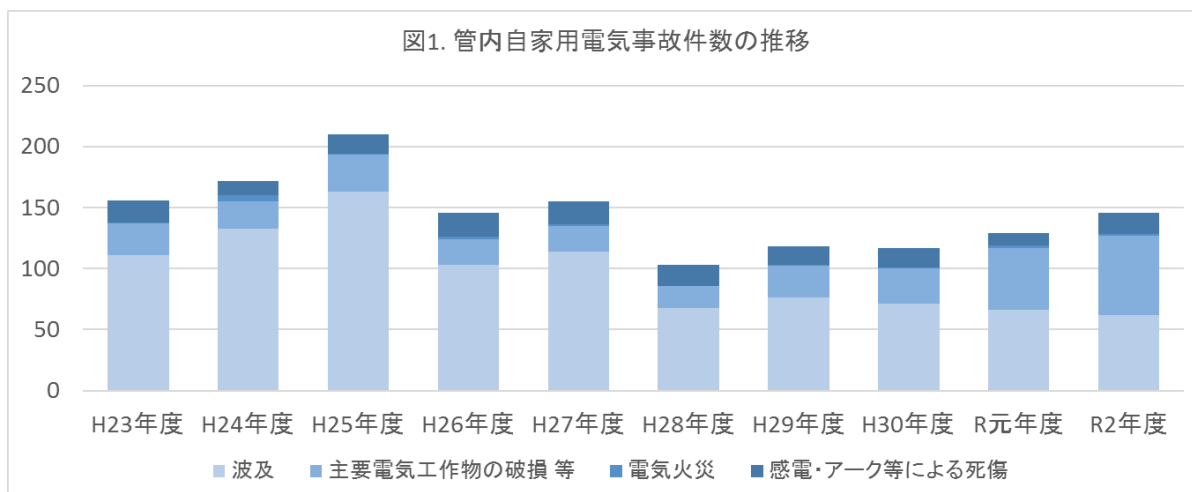
図1は、過去10年における自家用電気工作物の事故件数の推移です。

令和2年度の電気事故総件数は143件で、前年度に比べ14件増となっています。

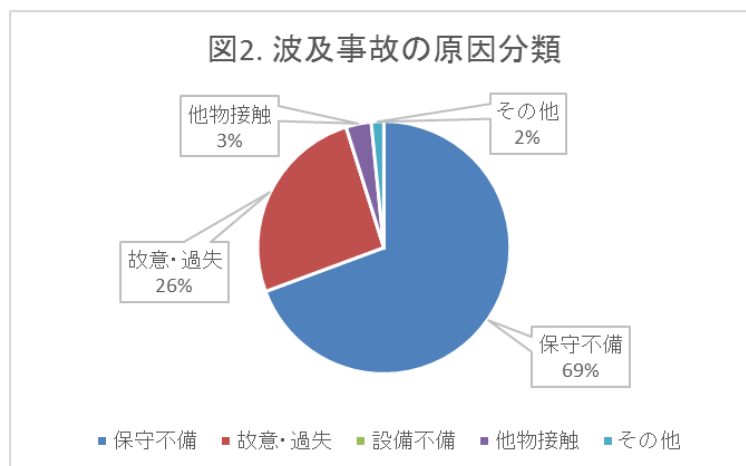
波及事故は、62件報告されました。

図2のとおり、保守不備による事故が最も多く69%、次いで故意・過失が26%、他物接触が3%、その他が2%の割合となりました。

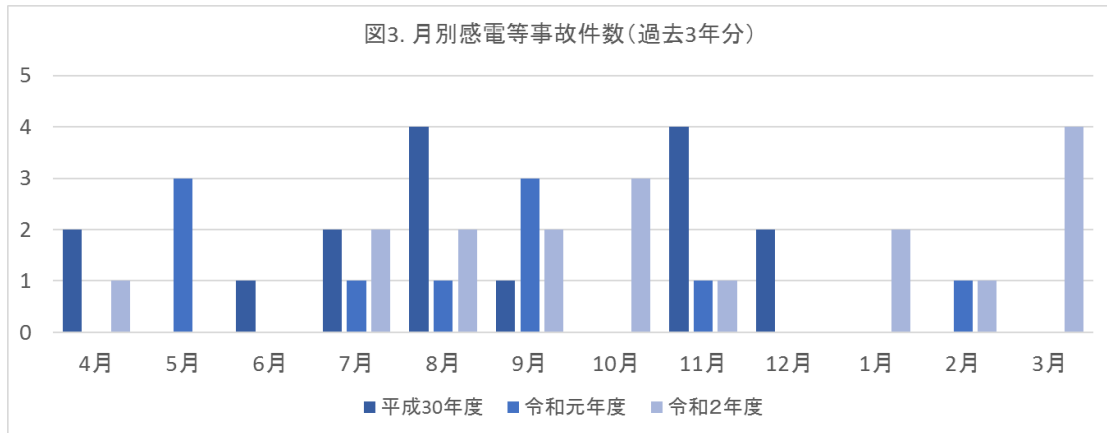
感電・アーク等による死傷事故件数は、令和2年度は18件の報告がありました。そのうち負傷事故が17件で、死亡に至った事例は1件ありました。
