平成24年度の感電又はアークによる死傷事故例（12件）

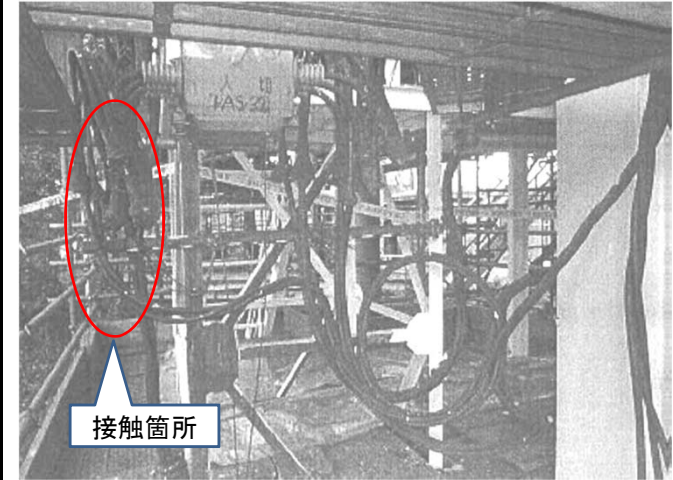
発生年月	平成24年8月
事業場概要	受電電圧:66kV 最大電力:340,000kW 業種:鉄鋼業 選任形態:選任
被災状況	事故発生電気工作物:高圧気中開閉器(3300V) 被災者:その他作業員、61歳、男性、電気関係等資格無し、作業経験年数42年 感電死亡【電撃傷】
事故状況	事業所内のガス配管の架台・デッキ類の塗装作業中に、別工事で当該配管架台に設置されていた工事事用電源設備の高圧気中開閉器(以下PAS)(通電状態)のケーブル接続部に接触して感電したものと推定される。 (被災者の服装:ヘルメット、保護メガネ、防毒マスク、安全靴、安全帯、長袖ポロシャツ、作業用長ズボン、軍手)
3 事故原因	<ul style="list-style-type: none"> ・停電処置の調整がなされず、作業が実施された。 ・停電不可時における当該PASとの離隔距離確保・接触防止処置が不十分であった。 ・被災者は、当該PASが高電圧設備で通電状態であることを知らずに、塗装作業を実施し、当該ケーブル接続部に接触した可能性がある。 ・施工計画時のリスクアセスメントが一酸化炭素中毒、熱中症、墜落・転落等のリスクに偏ってしまった。 ・日々の安全確認も一酸化炭素中毒、熱中症、墜落・転落に偏っていた。 ・工事発注・管理元並びに作業員の電気設備に関する知識が不足しており、電気設備の不明物に対する確認が不十分であった。 ・電気設備に関する教育が不足していた。
再発防止対策	<ul style="list-style-type: none"> ・PASは原則専用電柱に設置する。なお、専用電柱に設置が困難な場合は、専用盤内に設置し施錠する。 ・ケーブル分岐及び接続箇所には樹脂カバーを取り付ける。なお、樹脂カバーが取付困難な場合、専用盤内に設置し施錠する。 ・工事用仮設電源については月1回以上の点検を実施。また、ケーブルについては年1回の絶縁診断を実施する。 ・電気設備近傍の工事方法を定める安全基準を改訂し、新たに工事用仮設電源の基準も追加策定するとともに、改訂後の安全基準の再教育も実施する。 ・現場・現物のリスクを抜けなく網羅的に洗い出すため、「安全確認書」を用いた事前現場確認を実施し、施工計画におけるリスクアセスメントでは「安全確認書」を参考に、発注元、工事管理元、施工者相互に対する意思疎通を図り、安全確認を強化する。 ・構内作業員への電気に関する教育を強化する。

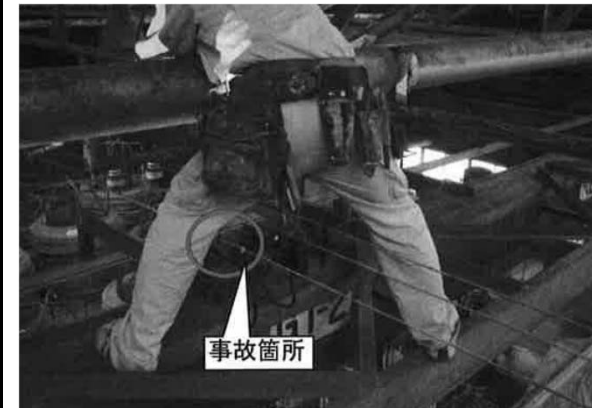
発生年月	平成24年8月
事業場概要	受電電圧:66kV 最大電力:7200kW 業種:金属製品製造業 選任形態:選任
被災状況	事故発生電気工作物:天井クレーン用トロリー線(200V) 被災者:その他作業員、24歳、男性、電気関係等資格無し、作業経験年数2年 感電負傷【足ふくらはぎに電撃熱傷Ⅲ度】
事故状況	事故当日は、夏期休業期間中を利用して火災報知設備の増設工事を行っていた。 ※火災報知設備会社が工事を受注し、電気工事会社を下請けとして契約し被害者はこの電気工事会社の社員に相当。 被害者は既設ケーブルラックへ通線のため、高所作業車と工場内設置のモノレール型クレーンを補助にして作業を開始した。その後、高所作業車から降り、クレーンを補助にして、配線敷設工事中に間にあった給電用トロリーを跨いで作業を行い、誤って接触、感電し左足ふくらはぎに電撃熱傷Ⅲ度の火傷をおった。なお、工事責任者から電源遮断の指示は出していたが、遮断措置を施さずに当該作業を実施していた。 (被災者の服装:作業服上下(長袖、長ズボン)、ヘルメット、革製手袋、安全帯、革製安全靴)
事故原因	<ul style="list-style-type: none"> ・クレーンのトロリー線が裸線であった。 ・クレーン配置図等で使用エリアのクレーンについて説明し電源遮断を指示したが、工事の際の電源遮断の連絡確認が不徹底だった。 ・工事監督者の電源遮断確認が不十分だった。 ・工事監督者、作業員の裸トロリー線に係る感電に対する認識が不十分だった。 ・夏場の汗で服が濡れており、感電しやすい状況であることに対する認識が不十分だった。
再発防止対策	<ul style="list-style-type: none"> ・裸トロリー線用の保護管を使用する。 ・作業時の電源遮断について、請負業者から設置者への連絡を徹底させる。 ・裸トロリー線の箇所をクレーン配置図に明記し、事前打合せ時に説明し、危険回避を指示する。 ・電源遮断は工事監督者が実施するとともに遮断確認は2名体制で実施する。また、作業一時中断後も再度遮断確認を実施する。 ・工場内作業規則に、電源遮断の実施前後の連絡について明記する。

被災者は、パイプ奥にあるケーブルラックへ通信用電線の敷設中であった。

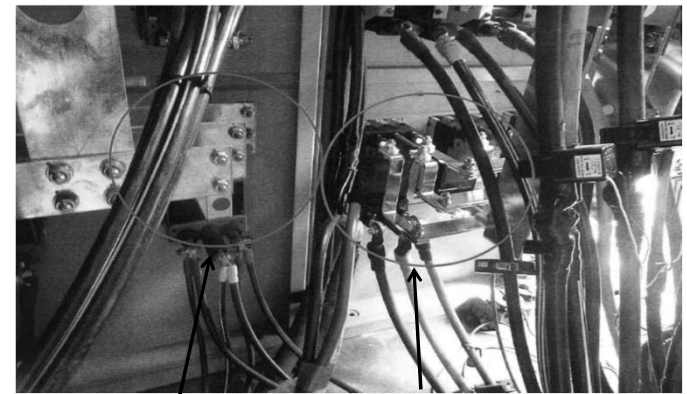
発生年月	平成24年8月
事業場概要	受電電圧:66kV 最大電力:6,000kW 業種:プラスチック加工業 選任形態:選任
被災状況	事故発生電気工作物:サブ変電所低圧配電盤(200V) 被災者:電気関係作業員、61歳、男性、電気関係等資格無し、作業経験年数30年 感電負傷【左肩部負傷】
5 事故状況	事故当時は、変電所内配電盤にブレーカーを増設工事を行っていた。工事中は作業範囲の通電箇所を防護シートで養生しながら作業を行っていた。複数の盤がある中で、盤内の作業終了後にその都度増し締め確認を行い防護シートを外した上で、次の盤内の作業に取り掛かるルーチンで工事を進行していた。被災者は、工事の途中において、既に作業が終了していた盤内(防護シートは取り外した状態)の増し締めをきちんと行ったかになり、当該盤内に入り込み、低圧絶縁手袋を装着した状態で増し締め確認を行おうとしたところ、誤って通電中の200V配電盤ブスバーに腕が接触し、発汗状態も相俟って感電した。 (被災者の服装:作業服上下、低圧絶縁手袋)
事故原因	・防護シートの無い状態で増し締め確認作業を行った。
再発防止対策	・今回の事故を受けて、保安ビデオを活用して保護具の取り扱い等についての保安教育を社内の電気担当者及び関係電気工事会社を対象に実施した。
発生年月	平成24年8月
事業場概要	受電電圧:6.6kV 最大電力:135KW 業種:不動産賃貸業 選任形態:外部委託
被災状況	事故発生電気工作物:電灯変圧器高圧端子部(6.6kV) 被災者:主任技術者等、60歳、男性、第三種電気主任技術者・第一種電気工事士、作業経験年数42年5ヶ月 感電負傷【右手人差指、左手小指側面の火傷】
6 事故状況	当事業場では絶縁監視装置の警報が続いていたため、事故発生日の10日前から探査機のクランプ式CTをB種接地線に取付、漏れ電流値を記録していた。 事故当日において、被災者は他の事業場の月次点検を終え、次の事業場の月次点検の開始時刻まで時間が出来たため、急遽当事業場に取り付けてある探査機の記録を確認しようと思いつき、当事業場に立ち寄った。その後、探査機の記録を確認したところ、漏れ電流の記録が過大であったことから、探査回路を電灯変圧器のB種接地線に変更しようと思いつき作業を開始した。 その後、屈み込んだ状況で探査機のクランプCTを取り外し右側に移そうとした時、バランスを崩してよけて右手が電灯変圧器の高圧端子台に触れて感電した(高圧端子台がモールド変圧器本体の下部に有り、カバー取付なし)。 (被災者の服装:作業服上下、安全靴、作業用帽子)

こちらに接触して感電した。こちらの増締め作業を行おうとしていた。

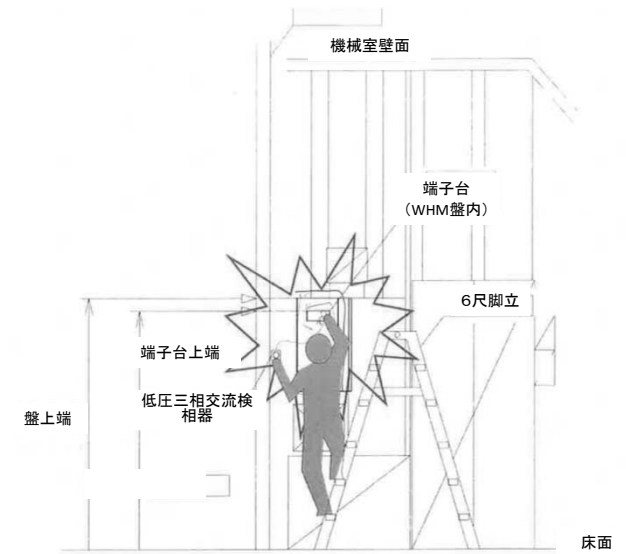
発生年月	平成24年9月
事業場概要	受電電圧:66kV 最大電力:4700kW 業 種:不動産賃貸業 選任形態:外部委託
被災状況	事故発生電気工作物:サブ変電所低圧配電盤(420V) 被災者:電気関係作業員、24歳、男性、電気取扱業務に関わる特別教育、作業経験年数約2年 アークによる火傷【顔面、右前腕手指、左手腕手指熱傷】
事故状況	事故当日は計量法に基づく検定済積算電力量計の取替工事を社外業者に委託し工事を行っていた。当日は店舗の営業終了後、21時30分に作業前ミーティングを行い、23時15分から作業を開始した。 盤内に設置してある積算電力量計、付属の計器用変流器及び計器用変圧器を交換終了後に復電した。その後、相回転確認のため、WHM盤内端子台(3相420V)にて検相器による測定をしようとしたところ、検相器の金属クリップを線間短絡させ、その際のアークにより作業員が熱傷した。 (被災者の服装:作業着、ヘルメット、革靴※事故時は素手で作業を行っていた。)
7 事故原因	<ul style="list-style-type: none"> 被災者が積算電力量計取替後の相回転を確認しようとして、1人で作業を行ってしまった。 脚立での不安定な姿勢で作業を行った。 事故防止Wチェック表により履行確認と2人体制の運用が徹底されていなかった。 活線作業に対する危険性についての認識が不足していた。
再発防止対策	<ul style="list-style-type: none"> 施工指揮者は作業箇所の事前調査を行い、安定した作業姿勢が確保できる作業足場の設定を計画する。 今後使用する三相交流検相器は短絡事故防止のため金属クリップを使用しないタイプの「非接触型」を活用する。 施工指揮者は作業手順書に測定者と確認者を指名して、1人作業にならないよう2人作業体制を確立する。 施工指揮者は事前打合せにより、作業者全員に作業内容を理解させ事故防止Wチェック表に基づき測定者と確認者による履行確認を徹底させる。 委託業者内において、電気体感実習の教育を新設して、電気の危険性についての安全教育を徹底させる。 本事故についての情報を全社で共有し、再発防止対策を周知する。 電気主任技術者は、電気設備の危険性について、設備管理を担う常駐員に対する保安教育を実施する。

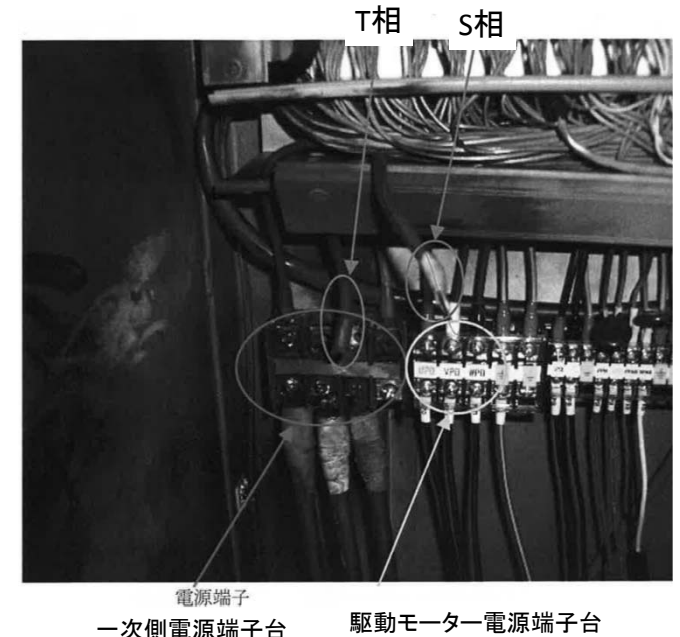
発生年月	平成24年10月
事業場概要	受電電圧:6.6kV 最大電力:3300kW 業 種:印刷機械製造業 選任形態:選任
被災状況	事故発生電気工作物:400V配線(400V) 被災者:電気関係作業員、42歳、男性、電気関係等資格無し、作業経験年数12年 アークによる負傷【顔面及び右手の熱傷】
事故状況	機械の電気チェック工程において、駆動モーターの回転方向の確認作業を行う際に駆動モーターが機械回転に対して逆回転であると判明。その後、機械の制御盤のメインブレーカーをOFFにしてモーターの電線の入替作業を開始。その後、本来作業を行うべきはずのモーターの端子台とは違う一次側の入力端子台の盤内側T相とS相の入替を行った後にアークが発生し、作業員が被災した。 各相とも絶縁キャップ、テープが巻かれていたが、S相とT相の離隔距離(沿面距離)が近く、相間短絡したものと推測される。 (被災者の服装:作業着、帽子、安全靴、素手)
8 事故原因	<ul style="list-style-type: none"> 一次側電源ブレーカーを遮断しなかった。 400V端子台に対し、太い電線でつないであったため、S相とT相が接触していた。 電線を接続した作業員は圧着部の近くが接触していたのに気付かなかった。
再発防止対策	<ul style="list-style-type: none"> 配線作業時は必ず一次側電源ブレーカを遮断する。 端子台に対し適切な太さの電線を使用し、作業空間を確保する。 適切な電線を準備する。 離隔距離が充分であることを接続後に作業員がチェックし電源投入前に別の作業員が再度チェックする。→分電盤の行先表示シートに「確認済み」と明記する。 配線作業前は必ずテスターまたは検電器を用いて電源電圧の有無の確認を行うようにする。 一次側配線に接続先の名称を入れるとともに、各分電盤の行先表示を付ける。 電線を接続する作業員に離隔距離の必要性を教育する。 社員に対し電気設備の危険性を再度保安教育を実施する。

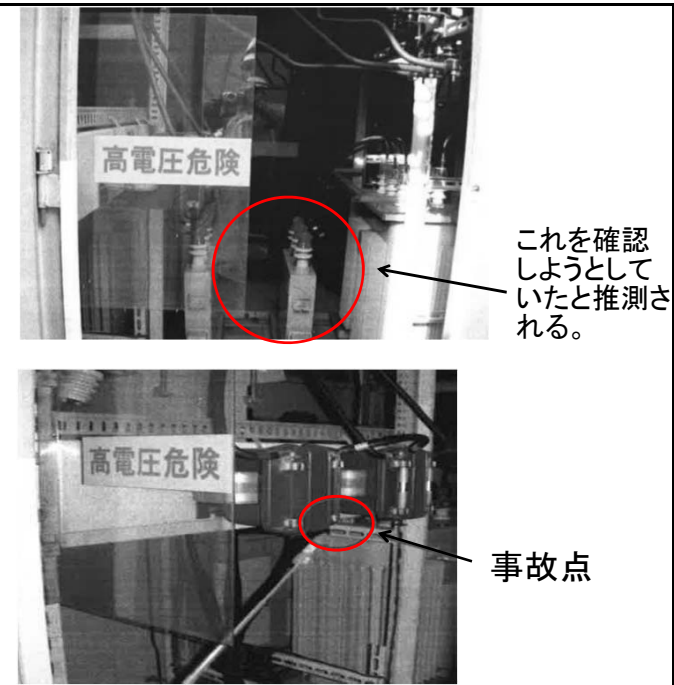
発生年月	平成25年2月
事業場概要	受電電圧:6.6kV 最大電力:535kW 業種:医療業 選任形態:外部委託
被災状況	事故発生電気工作物:VT(6,600V) 被災者:一般従業員、46歳、男性、電気関係等資格無し、当該作業経験無し 感電負傷【頭部額裂傷、頭部額・左手薬指・左手小指火傷、左大腿部擦過傷】
事故状況	東京都からのPCB機器調査の通知を受け、事前に保管中のPCB機器の確認を行おうと考え、当事業場の職員(被災者)と同僚の2名でキュービクルにて確認作業を開始した。最初にVCT下部の床にPCB機器(高圧進相コンデンサ1台)が保管されていることを確認した。その後、他にもPCB機器があるのではないかと、被災者は受電盤側面扉からキュービクル内に入り、屈んだ状態で確認しようとした(実際は、保管中のPCB機器は高圧進相コンデンサ1台のみであった)。同僚が危険なので出てくるように声をかけ、被災者が屈んだ体勢で扉の方向に向きを変え、アクリル板を潜り抜けようと頭部を下げながらVT方向に顔を向けた際、突然仰向けに倒れた。同時に当事業場が停電となった。 原因としては、被災者がキュービクルから出るため、アクリル板を潜り抜けようと頭部を下げながらVT方向に顔を向けた際、頭部額の左側上部がVTヒューズホルダー部に触れ感電負傷したと思われる。 (被災者の服装:長袖ワイシャツ、セーター、スラックス、ゴムサンダル)
事故原因	・主任技術者に連絡せず、安易にキュービクル内に入ってしまった。 ・キュービクル内が危険であることの認識がなかった。また、電気に関する知識が少ない職員同士が、主任技術者等の指示を受けずにキュービクル内の確認作業を実施した。 ・キュービクル内が充電されていることは認識していたが、確認のみの作業であることから危険性は無いと思いこんでしまった。
再発防止対策	・保管中のPCB機器の自治体への報告は毎年実施しなければならないことから、確認すべくPCB機器の保管場所変更を行い、充電部と隔離する。 ・キュービクルの扉を開ける必要が生じた場合は、事前に必ず主任技術者へ連絡し立ち会いを依頼する。主任技術者の立ち会い無しでキュービクルの扉を開けることは絶対にしない。 ・職員に対し、電気安全講習会等を開催し、電気の危険性について職員に周知する。

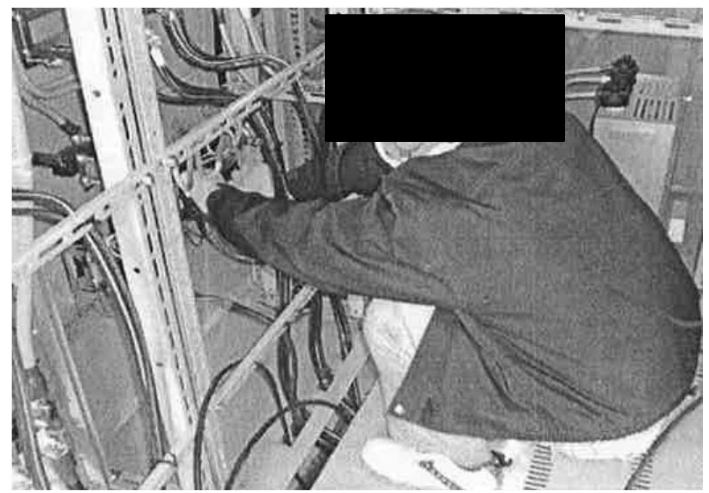
発生年月	平成25年3月
事業場概要	受電電圧:6.6kV 最大電力:41kW 業種:運輸業、不動産管理業 選任形態:外部委託
被災状況	事故発生電気工作物:屋上キュービクル内MCCB(200V) 被災者:電気関係作業員、30歳、男性、第1種電気工事士、作業経験年数9年 アークによる火傷【電撃傷、左手Ⅱ度熱傷、顔Ⅰ度熱傷】
事故状況	事故当日は、屋上スプリンクラー用及び水槽電極の配線作業を実施すべく作業を行っていた。作業員2人で当日予定していた配管作業を終えたが、作業員の1名が単独で別の日に予定していたMCCB二次側のケーブル接続作業を単独で開始し、モンキーラチェットがMCCB一次側充電部に接触し短絡し発生した火花により負傷した。 被災者の服装:作業服上下、ヘルメット、軍手、安全靴
事故原因	・活線状態で作業を実施した。 ・活線状態で作業に関わらず、周囲の養生、防護対策を怠った。 ・上司の指示が被災者に徹底されていたなかったことも含め、指揮命令系統に不備があった。 ・単独作業を実施させたことと、そのような職場環境。 ・工事期間中における主任技術者の立会が実施できなかった。 ・被災者が朝礼に欠席しており、内容が被災者に伝わらなかった。 ・被災者の技量不足、認識不足。
再発防止対策	・活線作業を原則禁止とする。 ・予定外作業を実施しないように工程表通りの工事実施の徹底させる。 ・一人作業禁止の徹底し、今後は二名以上の作業班を構築する。 ・電気工事会社の安全担当者を1名現場に常駐させる。 ・設置者からの指示系統及び元請け会社からの指示系統の厳格化。 ・主任技術者の工事状況の把握、安全管理上の指揮監督を徹底させる。 ・設置者は、保安規程に基づく保安教育を徹底させる。 ・工程表の確認を含め、朝礼、ミーティングの全員参加の徹底させる

動力200Vブレーカーにケーブルの接続作業を実施していた。

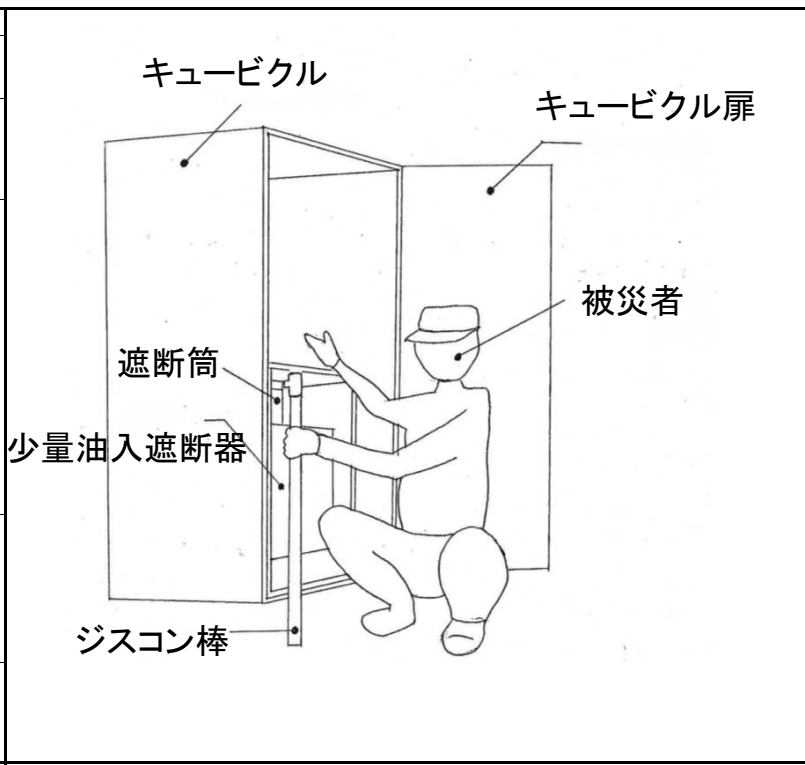
11	発生年月	平成25年3月
	事業場概要	受電電圧: 6.6kV 最大電力: 245kW 業種: 地方公務(社会福祉事業) 選任形態: 兼任
	被災状況	事故発生電気工作物: 遮断器(6.6kV) 被災者: 電気関係作業員、47歳、男性、第一種電気工事士、作業経験年数20年 感電負傷【電撃傷】
	事故状況	事故発生の約30分前に、主任技術者が施設の日勤者に停電について要請するも、もう少し待って下さいとの返事だったので、主任技術者から作業責任者(被災者)に少し待機の指示を行った。 その後停電の許可が下りたので、その後停電する旨の場内放送を行おうとしたが電源が入らなかったため、確認するために電気室に向かった。 事故直前において被災者は、作業前のTBMを実施すべく受電中のキュービクルの扉を開け、採油する受電遮断器が下にあるためにキュービクル前でじゃがみこみ、他の作業員2名に別の箇所の作業をするように指示を出した。 TBMが終わった他の作業員は作業準備に取りかかるために、被災者から反対方向を向いた時、バシッと音がして音の方を振り向くと、被災者が受電遮断器にもたれかかっていた。被災者は少量油入遮断器遮断筒に接触したため感電したものと推測される。被災者はしゃがみこんだ体勢であったため、立ち上がる際に足の縫れ若しくは立ちくらみ等により遮断器の遮断筒に接触したものと推測される。 (被災者の服装: 作業着、帽子、スニーカー式安全靴、手袋)
	事故原因	・主任技術者は、被災者と作業についての十分なTBMを怠った。 ・被災者は、主任技術者が居ない状態で、受電中のキュービクル扉を開けてキュービクルの前で作業員にTBMを行った。 ・被災者は、高電圧の危険性を十分に認識しつつも注意を怠った。また、長年の経験から油断があった。
再発防止対策	・受電遮断器の前面にカバーを付けて危険防止を行う。 ・主任技術者は、作業責任者と十分なTBMを行う。 ・キュービクルの扉を開ける時には、必ず電気主任技術者が立ち会う。

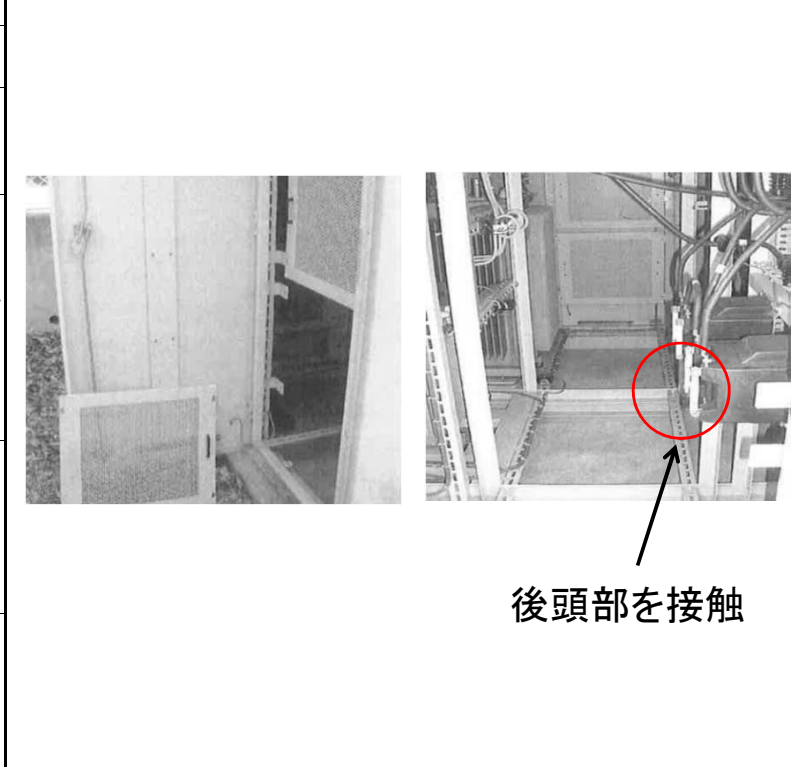
12	発生年月	平成25年3月
	事業場概要	受電電圧: 6.6kV 最大電力: 228kW 業種: 娯楽業 選任形態: 外部委託
	被災状況	事故発生電気工作物: 計器用変圧器一次側ヒューズ(6.6kV) 被災者: 主任技術者、63歳、男性、第3種電気主任技術者、第1種電気工事士、作業経験年数20年 感電負傷【右肩、頭部、背部及び右手指電撃傷】
	事故状況	平成24年8月実施の定期点検にて、低圧電灯盤絶縁不良箇所が確認され、後日調査したところ、幹線ケーブルの不良が判明したため、12月に一部引替を実施したところ。 事故当日は作業前ミーティングにて、主任技術者(被災者)と電気設備係員にてキュービクル内への通線及び結線作業を実施することを打合せした。なお、電気設備係員はキュービクルより30m程離れた接続箱で結線作業を、被災者はキュービクルへの通線作業を開始した。 その後、被災者はキュービクルの高圧側側面扉を開け、防護板3枚の1番下部を取り外した。その後、被災者は体をキュービクルに入れた際、頭部が計器用変圧器1次側ヒューズ端子部に触れて感電した。 (被災者の服装: 作業着、安全靴、素手)
	事故原因	・作業前に停電、検電、接地等を行うことや安全保護具(ヘルメット、手袋、ゴム長靴等)を着用すること等の作業手順を遵守しなかった。 ・被災者は、電気主任技術者として、作業前に電気設備係員の作業範囲や作業手順を指示したが、自らの作業内容については電気設備係員と意思疎通を図らないまま、作業を開始してしまった。 ・被災者は、高電圧の危険性について認識していたにもかかわらず、監視者を置くことなく単独で受電中のキュービクル内へ入った。
再発防止対策	・全ての作業において作業前ミーティングでKY活動を徹底させるとともに、マニュアルに基づく作業の各ポイントにおいて、作業員間の意思疎通を貫徹させる。 ・キュービクル内へ立ち入る必要があるときは、作業手順の遵守を再度徹底する。 ・関係者への安全教育を再度確認の上、必要に応じた修正を図りレベルアップを行う。
