# 感電死傷事故を防ぐのは「あなた」です！

# 災害事例

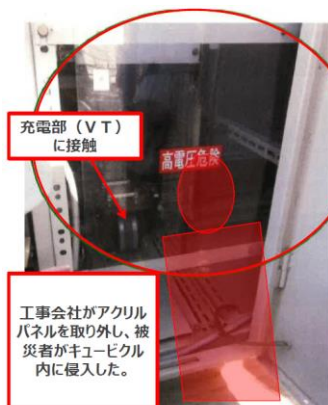
## 工事前事前調査（事業場職員）

絶縁不良の改修工事を依頼された工事会社が、事前調査のためキュービクルのアクリルパネルを取り外して写真撮影をした際、立会していた事業場職員が写真を撮ろうとキュービクル内に侵入し、充電部に接触して**感電**した。なお、電気主任技術者等には事前連絡をしていなかった。

対策：**キュービクルを開ける場合、電気主任技術者等に事前連絡し、その安全指示に従う。充電中にキュービクル内には入らない。**

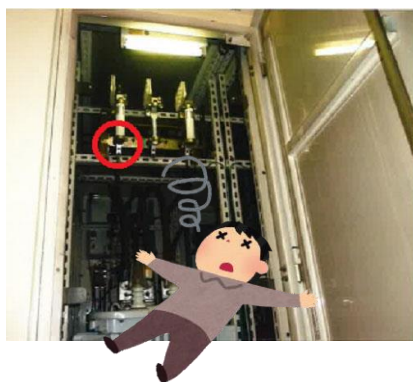
## 空調設備の点検時（空調業者）

天井から雨漏りが生じたため、空調室外機が原因だと考えた設置者は、空調業者に雨漏り箇所の特定を依頼。依頼を受けた空調業者は、空調関係の設備に異常が見当たらなかったため、屋上にあるキュービクルの扉を開けて確認したところ、LBSの充電部に頭が触れて**感電**した。なお、電気主任技術者等には事前連絡はしていなかった。

対策：**キュービクルを開ける場合、電気主任技術者等に事前連絡し、その安全指示に従う。充電中にキュービクル内には入らない。**

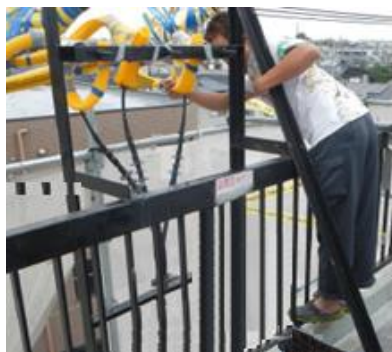
## 建物新築・改修・解体工事中（工事作業員）

被災者（塗装作業員）は建物の外壁塗装工事を請負い、作業に取り掛かった。充電部は屋上で手すりのすぐ外側にあり、絶縁テープの劣化により充電部が露出していた。設置者は被災者に対し高圧引込線付近の作業は危険性がある旨を注意喚起し、被災者も認識している模様だったが、被災者は作業中に誤って高圧充電部に触れて**感電死亡**した。

対策：**充電部近接作業を行う場合、電気主任技術者等に事前連絡し、その安全指示に従う。高圧電線近接作業では防護管取付け等を依頼する。充電部に触れる恐れがある場合、停電の上作業を行う。**

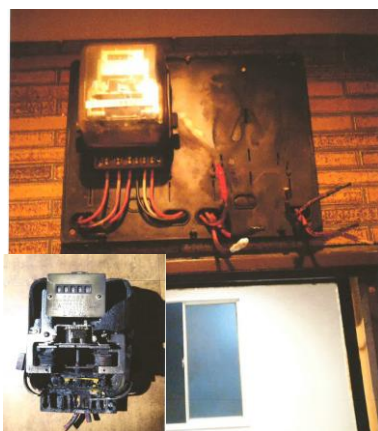
## 電気設備の工事時（内装工事作業員）

テナントビルの内装工事で作業員が充電状態のまま電力量計（子メーター）を取外そうとして短絡させ、アークにより**火傷**した。工事前、電気主任技術者等からは停電工事の指示を出していたが、作業員はその指示を無視して充電状態のまま作業。なお作業員は、工事に必要な資格を取得していなかった（無資格）。

対策：**電気工事に必要な資格の確認を徹底する。電気主任技術者等は工事前に停電を確認し作業させる。**
