EMケーブル（エコケーブル）の シュリンクバック現象と対策について

シュリンクバック現象が原因の設備トラブルが発生しています

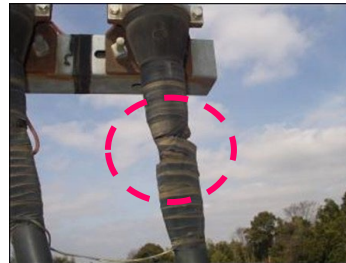
ケーブル製造時にシースの残留応力が残り、日射や通電等によるヒートサイクルによりシースが収縮する現象。（特にEMケーブルでは残留応力が大きく現象が発生しやすい傾向）

ケーブル内部露出

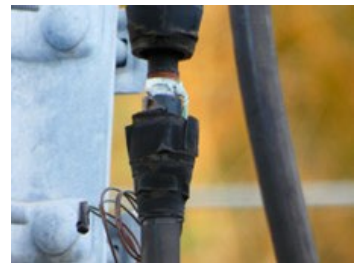
ケーブル内部露出

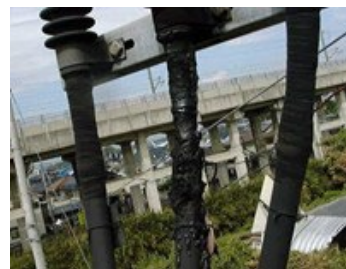
端末部においてシュリンクバック現象が発生すると、遮蔽銅テープがシースに引っ張られ破断し、充電電流により絶縁体等が徐々に焼損し、最悪の場合、絶縁破壊に至り電気事故が発生することがあります。また、シース端部が露出して水がケーブルに浸入し水トリーが発生する可能性もあります。

ケーブルヘッド焼損

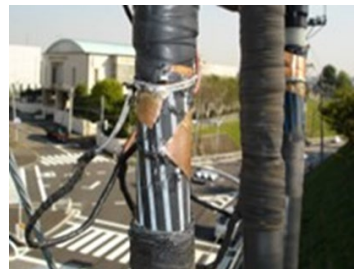
遮蔽銅テープ破断

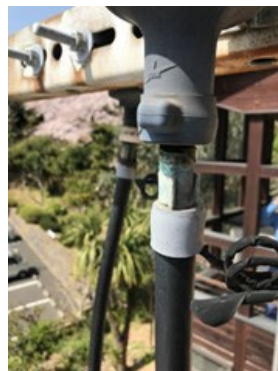
シース端部露出

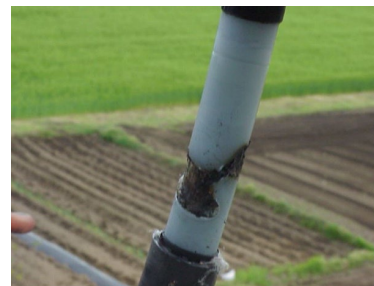
絶縁体焼損

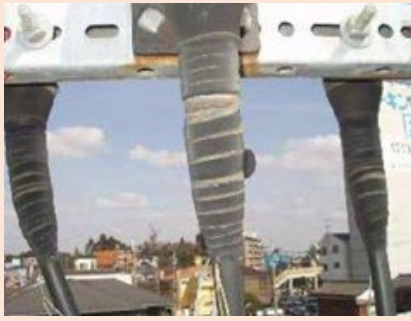
テープのずれ
巻き乱れ
がある

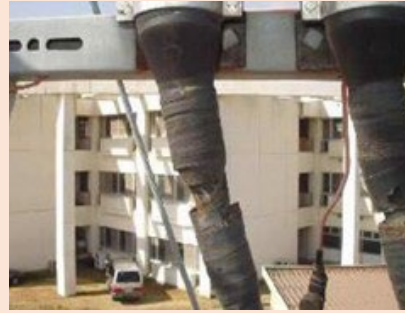
ケーブル内部が
見えている
遮蔽銅テープが
破断している
