PAS(負荷開閉器)の設置・更新のお願い

自家用電気工作物設置者の皆様へ重要なお知らせ

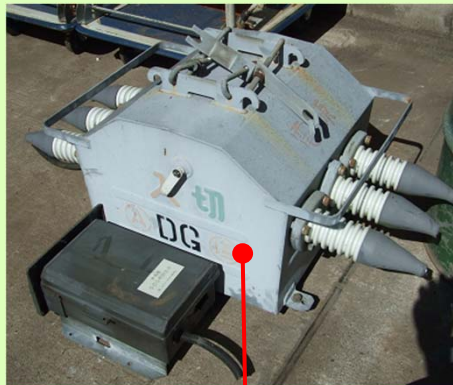
【事例2】

〔PAS設置後20年経過〕

年次点検時に自家用構内を停電させるため、PASを開放しましたが、点検終了後に投入ができなくなり、復旧に5時間を要しました。

外観上には異常が見られなかったPASでしたが、内部回路の絶縁抵抗を測定したところ、絶縁の低下が確認されました。内部に水分が浸入し、可動部に錆が発生したのが原因です。パッキンの劣化等が考えられます。

内部の発錆状況

点検時の測定データ等に異常がでたら要注意!
