27商ガ安第18号

平成27年4月28日

建物の開口部とガス給湯器の排気吹き出し口の離隔距離不足及び機器の経年劣化による一酸化炭素中毒事故防止に関する注意喚起について（事務連絡）

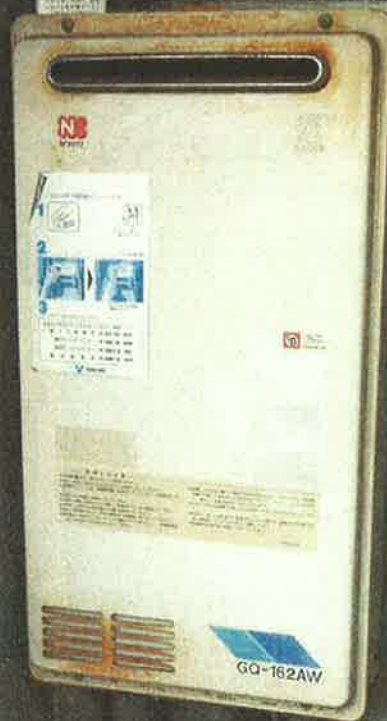
給湯器周辺状況
3方向を囲まれており
解放された空間とはいい難い
また、排気口と窓との間隔が
ほぼ無しの状態にある。

消費機器の周知・調査等、需要家宅を訪問する際に、ガス給湯器・ふろがまからの排気が、需要家宅内に流入する恐れがある場合及び長期使用しているガス機器を使用している場合は、ガスの使用に伴う危険の発生の防止に関し、以下の必要な周知を行うこと。

- ・消費機器の管理及び点検に関し注意すべき基本的な事項
- ・消費機器を使用する場所の環境及び換気に関する事項
- ・その他、ガスの使用に伴う危険の発生の防止に関し必要な事項

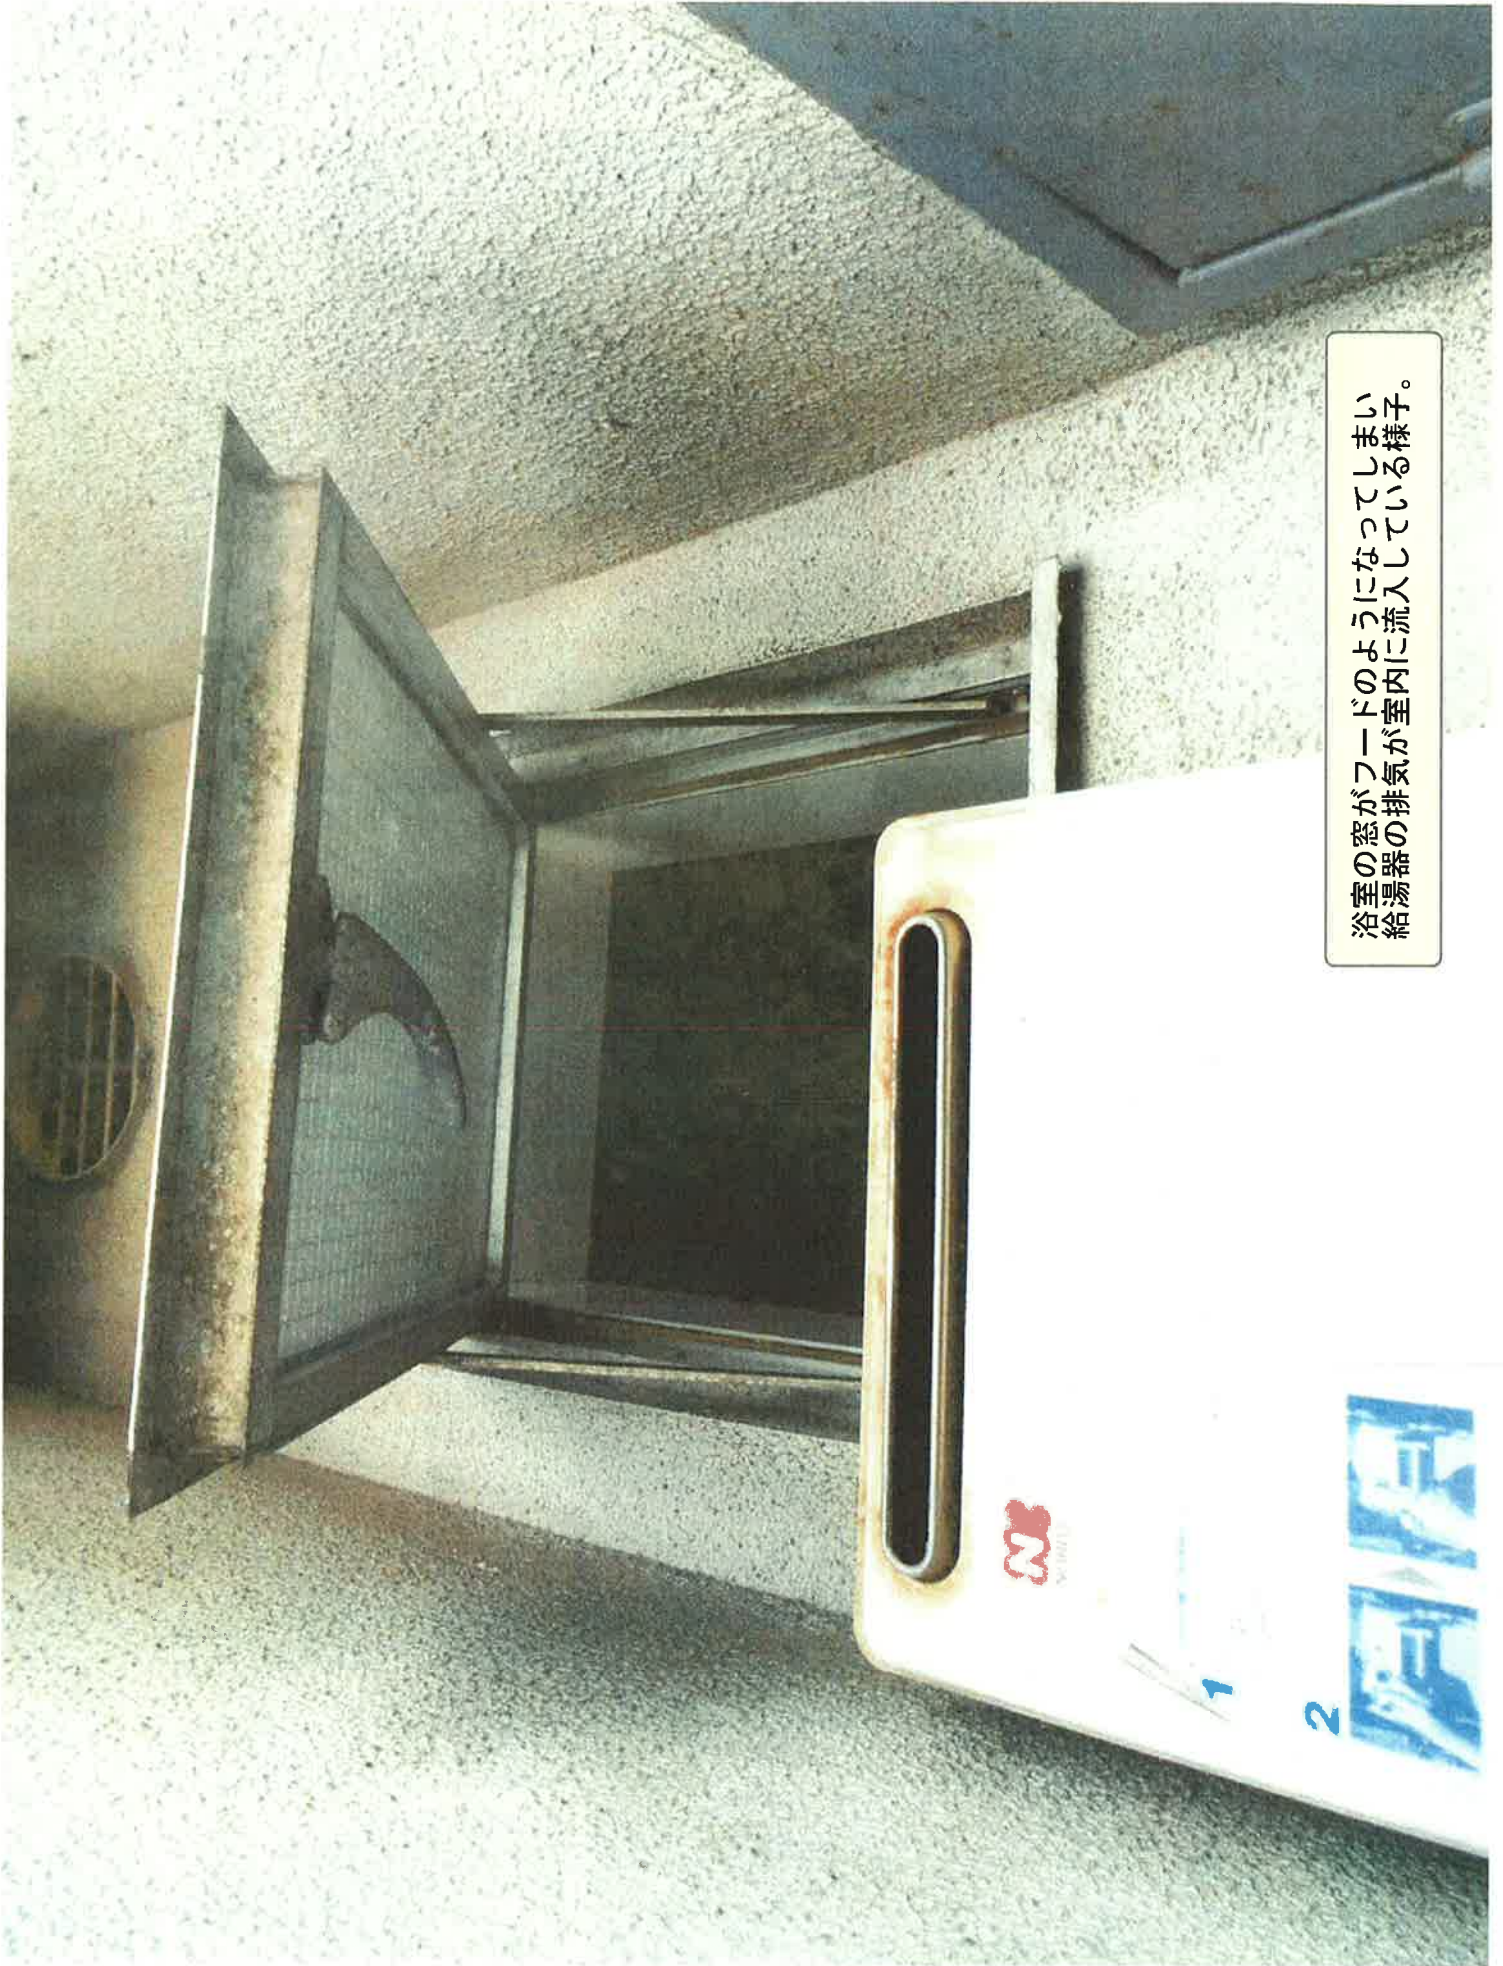
浴室の窓がフードのように becoming しまいで
給湯器の排気が室内に流入している様子。
