# 高圧受変電設備

## 耐震リスク簡易チェック表

## 変圧器下部に防振ゴムがある場合

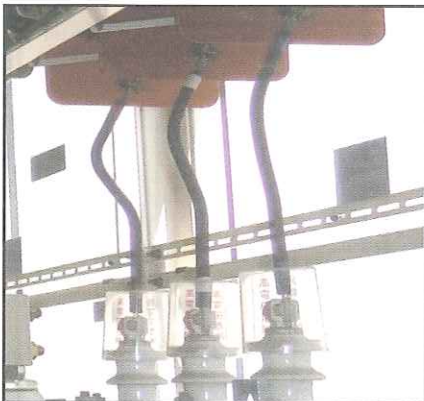
### 配線の余長の例

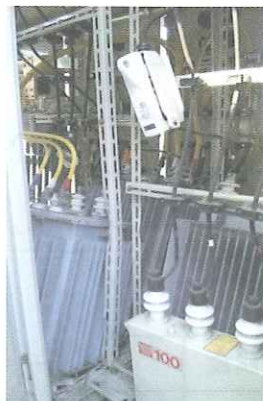
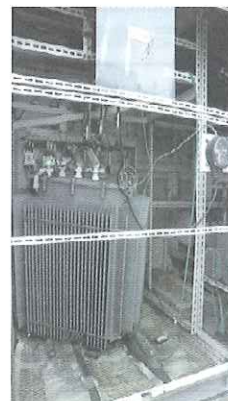
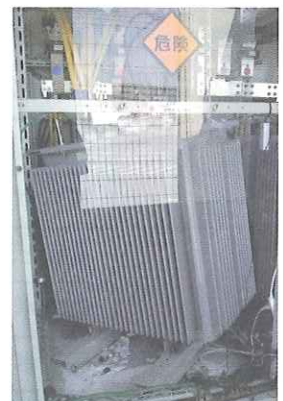
### 被害事例
