PAS(負荷開閉器)の設置・更新のお願い

自家用電気工作物設置者の皆様へ重要なお知らせ

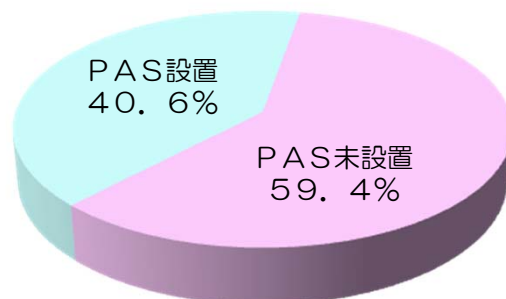
図2 波及事故件数におけるPAS設置率
(経済産業省関東東北産業保安監督部統計データより)

関東エリアを管轄する関東東北産業保安監督部の統計データによると、管轄するエリアにおける波及事故件数は、過去10年間で年平均133件におよびます。うち約6割にあたる事故は、PASが未設置でした。また、PAS設置における波及事故原因の多くは、雷や劣化によるPAS本体の故障によるものでした。(図2)
