感電事故・設備事故の防止のため

# 工事・点検時は停電をお願いします。

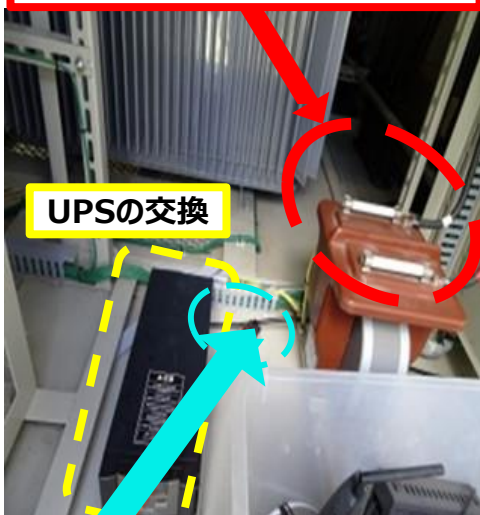
UPSのコード

- ・自家用電気工作物設置者の従業員は、**単独で停電をさせずにキュービクル内のUPSの交換作業**を実施
- ・UPSのコードの絡まりを直そうとした際、UPSの右横にあるVTのヒューズ部分に右腕内側が接触し感電負傷。（腕に電撃傷を負って救急搬送され加療のため入院）
- ・被災者は**ヘルメットのみでの着用で、絶縁手袋などの安全装備は未装着**

- ・キュービクル内部の高圧充電部の近接作業にもかかわらず、電気を止めずに工事を実施
- ・電気主任技術者が不在
- ・充電部の防護未実施、作業者の安全装備品未使用

- ・電気主任技術者の指示のもと、電気を止めることによる安全な作業環境の確保

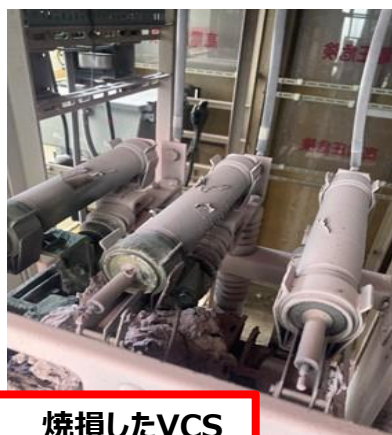
焼損したVCS

- ・清掃未実施によりVCSが焼損  
波及事故には至らなかったが、需要家構内での停電が発生
- ・点検は実施していたものの清掃は未実施

- ・VCSの清掃が未実施であったことから汚損により焼損

- ・停電で実施する年次点検時に清掃を実施
