波及事故防止のため

# 設備の新設・更新をご検討ください

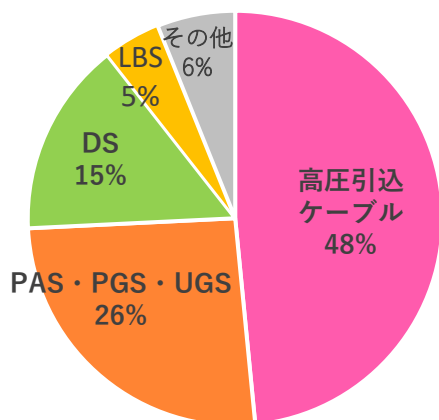
波及事故の約7割が、高圧引込ケーブルおよびPASの事故によるものです。

波及事故発生状況 原因別 (関東地域)

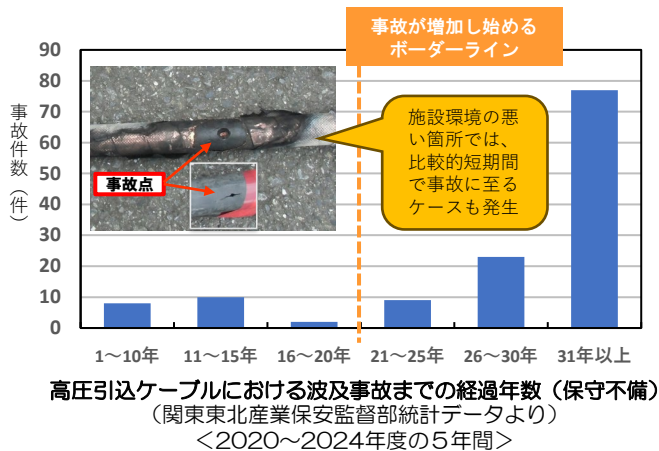
毎年、CVケーブルの経年劣化(水トリー)による事故が多く発生しており、**製造後20年程度を超えるとケーブル事故が著しく増加**します。  
長期間使用しているCVケーブルを更新することは、波及事故を防止するうえで効果的な対策となります。  
更新時には、**施設環境に**応じ、**E-Eタイプ**または**E-Tタイプ**を選択してください。

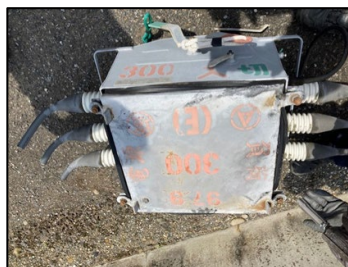
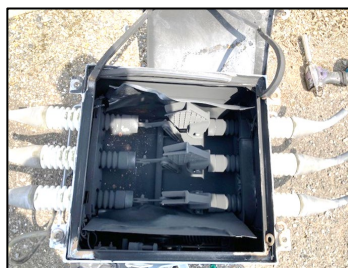
## PASの事故例

〔落雷による焼損〕  
上：外観 下：内部

〔PAS設置後20年以上経過〕  
内部浸水、摺動部に錆
