自家用電気工作物設置者及び電気主任技術者セミナー 資料

# 電力関係技術のトピックスについて

東京電力パワーグリッド株式会社 配電部

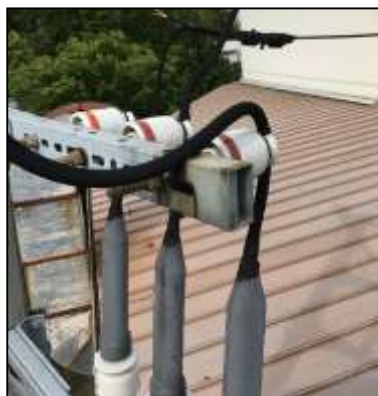
保守不完全事例  
(リード線と腕金が接触し、地絡)

- ・クリートやブッシングの汚損など、定期点検時に発見可能な事故原因も発生しています。定期点検時、損傷や亀裂、端末部分の汚損やトラッキング、接地体との離隔などポイントを押さえた点検をお願いします。
- ・早めのケーブル更新が事故防止に効果的です。  
(水トリーへの耐性が高い E - E タイプへの更新を推奨します)

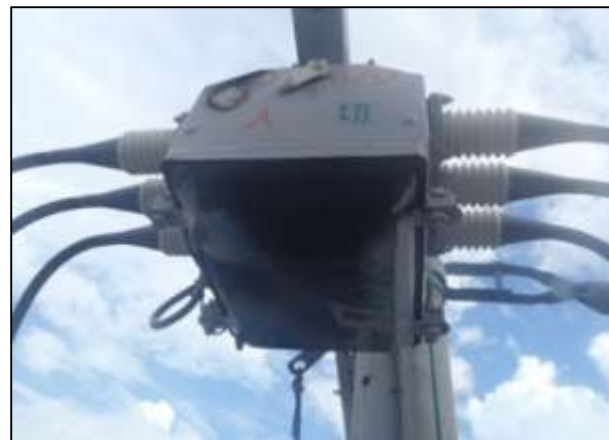
雷による区分開閉器内部短絡(避雷器内蔵無し)

- ・避雷器内蔵タイプ又は区分開閉器近傍へ避雷器を取付けることが効果的です。
- ・目視点検により錆などの不良個所を発見した場合は、状況に応じて設備の更新をお願いします。(施設後10年以上経過した機器に故障が多い)
- ・区分開閉器の定期的な取り換えを推奨します。

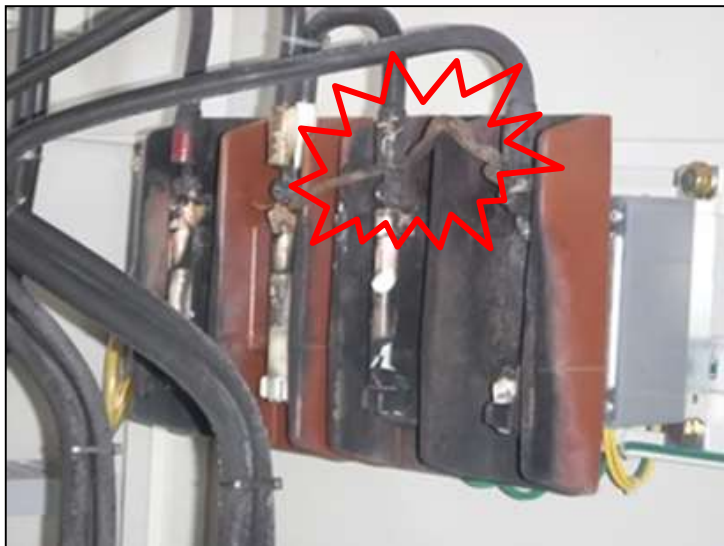
キュービクル内に蛇が侵入し  
ヒューズ取り付け箇所で短絡

- 小動物の侵入を防止するため、穴や隙間をシール材で塞ぐ、またはパンチングメタルの設置をお願いいたします。
- 断路器は、相間および側面に絶縁バリヤを取り付けすることを推奨いたします。

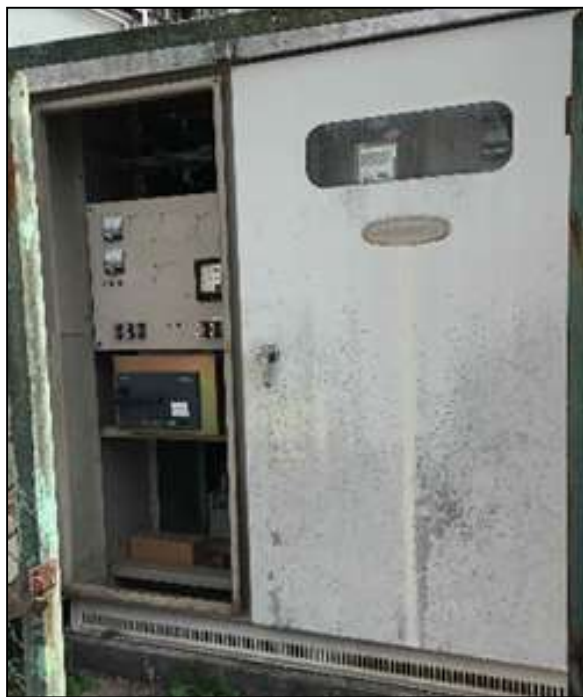
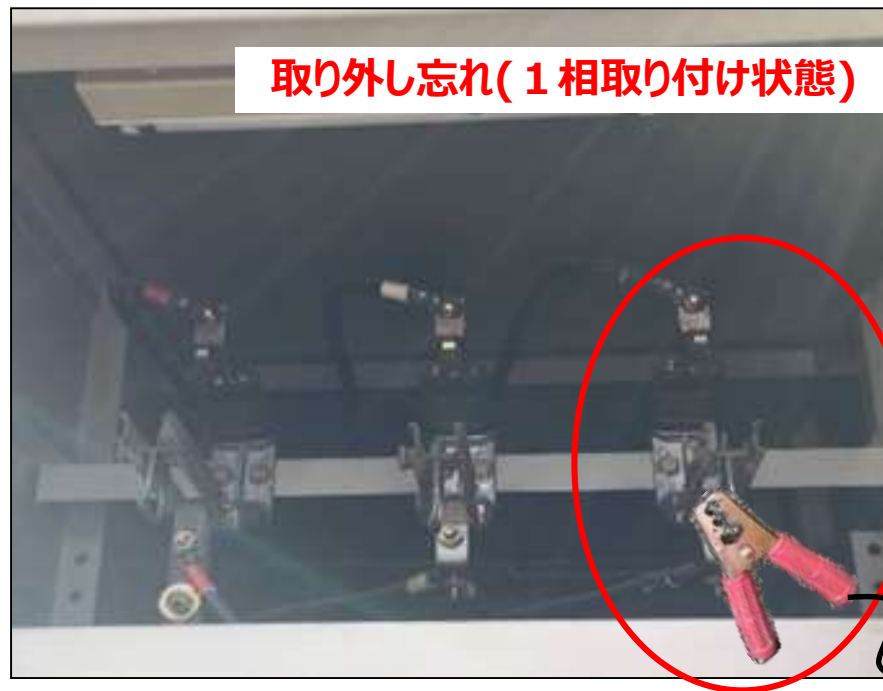
## 「点検終了後、主遮断装置一次側断路器に取付けた短絡接地器具を取り外さずにPASを投入」

- 短絡接地器具を電路へ取付け中は、接地標識（短絡接地中標識）の取り付けにより注意喚起をお願いいたします。
- 作業を終了し送電する場合は、電路への短絡接地器具及び工具・測定器の取り外し確認をお願いいたします。

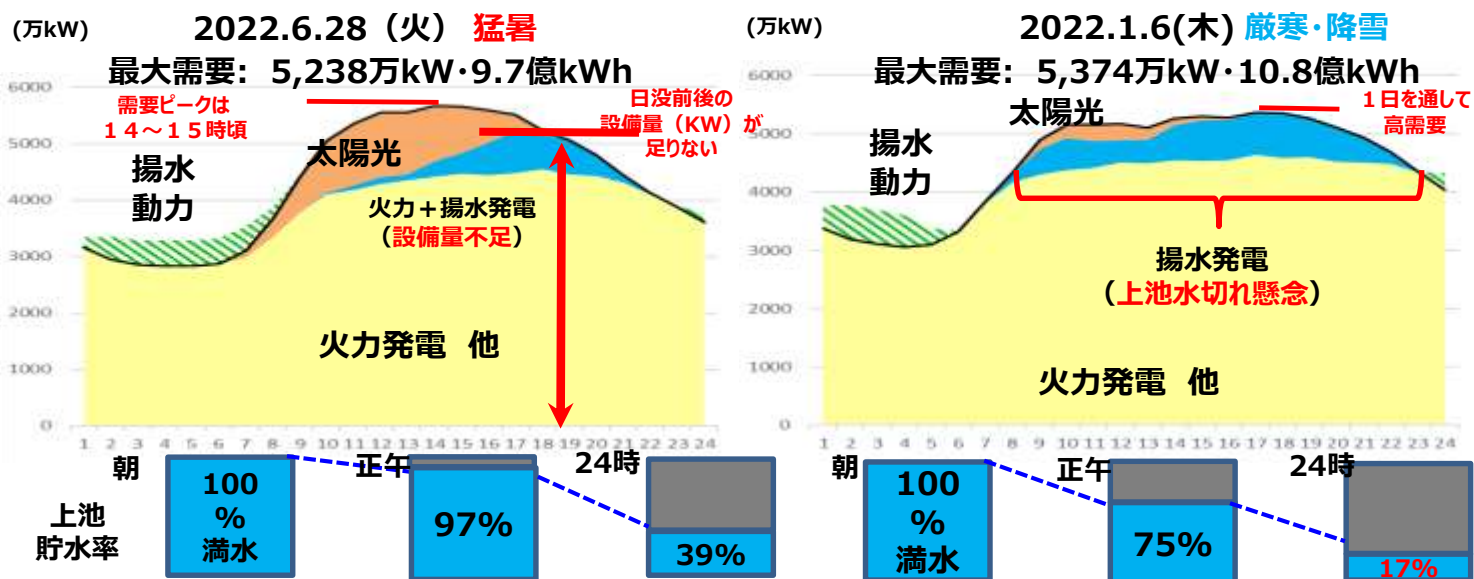
- 夏季型需給ひっ迫は高需要・太陽光高出力であるものの、日没時間帯の供給力不足（kW不足）
- 冬季型需給ひっ迫は高需要・太陽光低出力により、揚水発電の上池の水切れ懸念（kWh不足）

⇒ 厳寒日の電気の使用量 10 億kWh超に対して、ピーク供給力と周波数調整機能を担う揚水発電可能量（貯水量）は、1日あたり5,000～8,000万kWh程度が限界（1日の総供給電力量の5～8%）

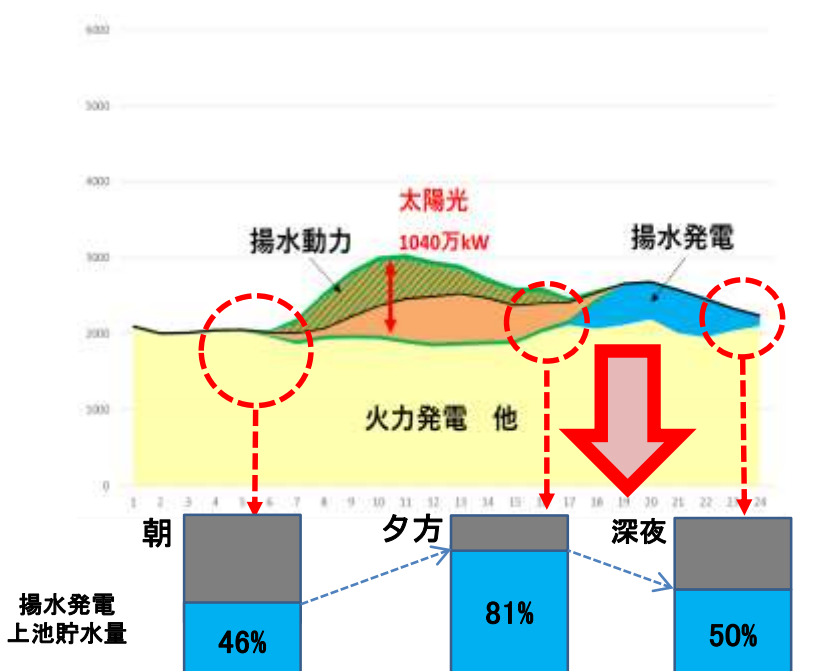
2022年5月2日（日曜・晴）

- 東電PGエリアでは、高需要時、低需要時の太陽光余剰時の需給バランス維持に、揚水発電所（含む池運用）、火力発電所の調整能力をフル稼働して対応

最大需要2,673万kW、5.5億kWh/日

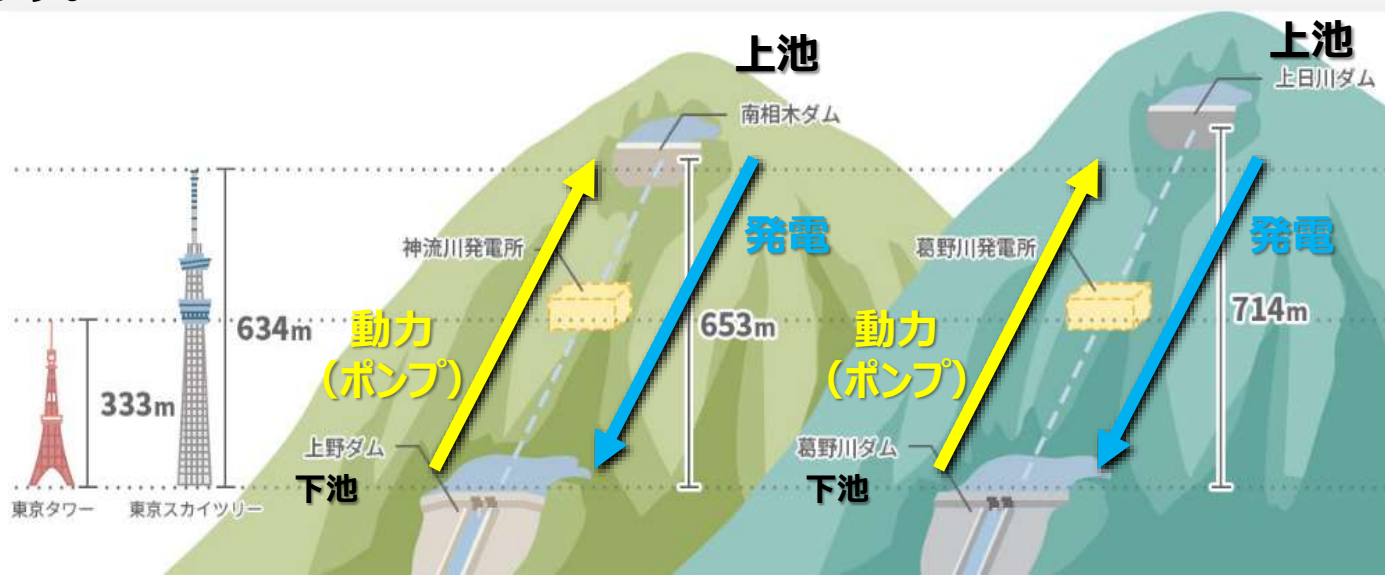
- **ピーク供給力 (kW)** とともに、**電力貯蔵 (位置エネルギーに変換して貯蔵)** の役割を有するとともに、一般送配電事業者が標準周波数を維持するための**需給調整手段 (ΔkW)** となります。
- 下池にある水を上池に汲み上げておかないと発電することができません。当日朝の上池の貯水量で**発電可能量 (発電kWh限界)** が決まります。発電量は水を汲み上げるために消費した動力の 7割程度 となります。
- 近年では、低需要期を中心に、太陽光余剰電力を吸収するためにポンプアップする頻度が増えています。この場合でも、**上池の空容量 (動力kWh限界)** でポンプアップすることになります。

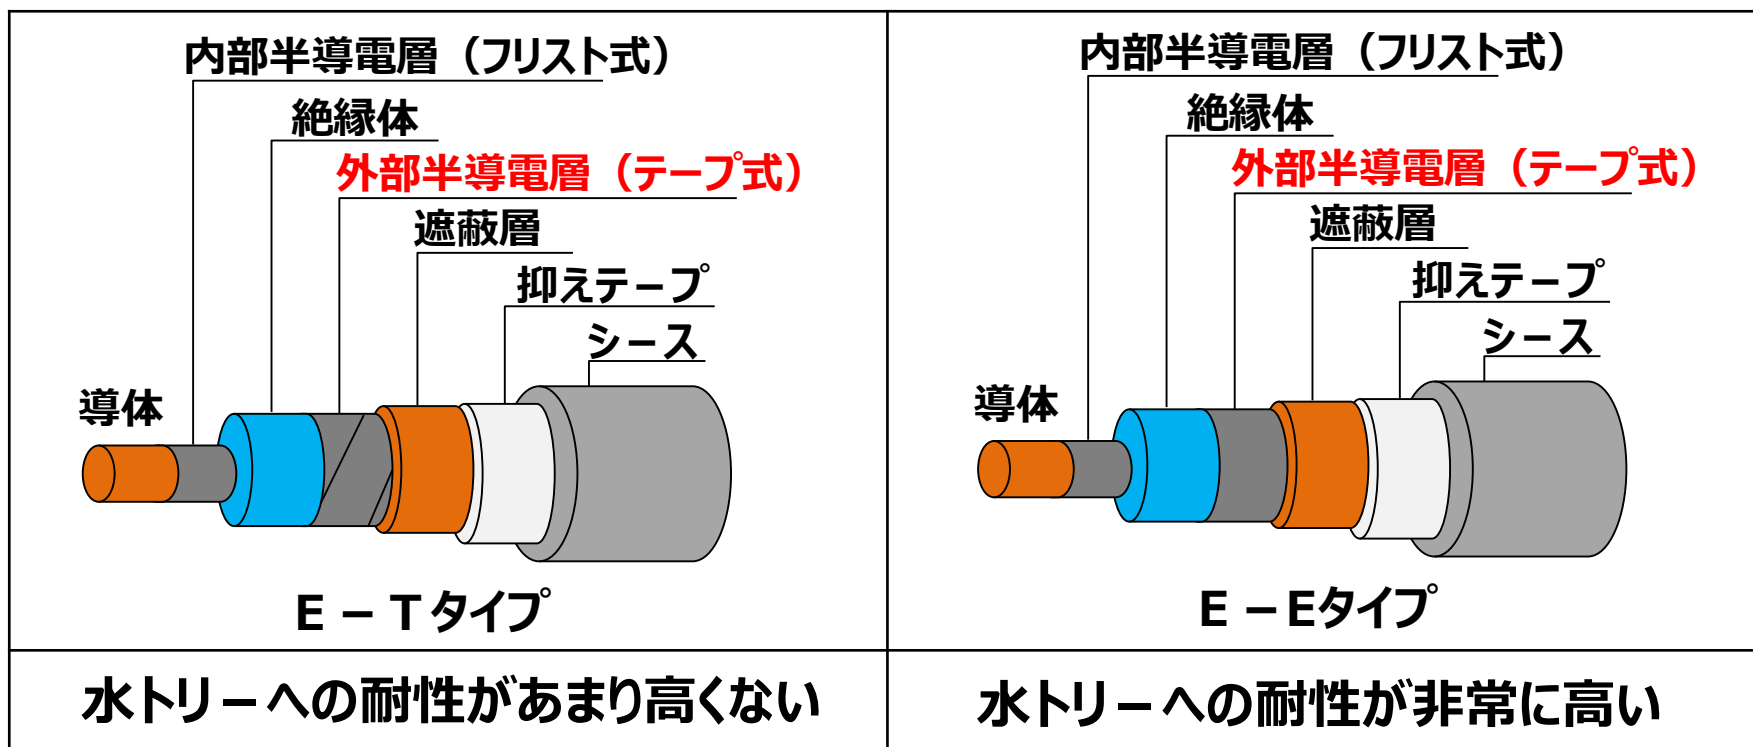
### <ケーブルの構造比較>

| タイプ | 内部半導電層 | 外部半導電層 | 架橋方式 |
| T-T | テープ式 | テープ式 | 湿式架橋 |
| E-T | フリスト式 | テープ式 | 湿式架橋 |
| E-E | フリスト式 | フリスト式 | 乾式架橋 |

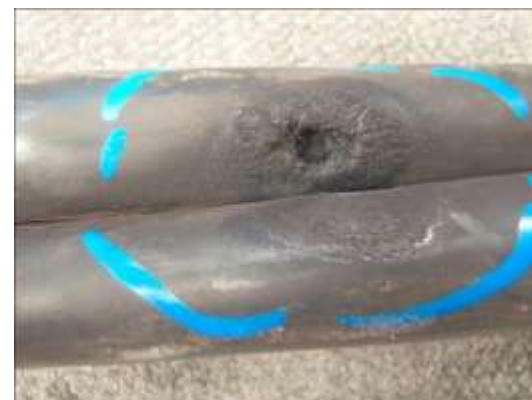
水トリ-は、ケーブル製造時に内在した水分や、水没環境など外部から水分が浸入することで発生します。水トリ-が絶縁体を橋絡することで絶縁破壊に至ります。

水トリ-による絶縁破壊事例

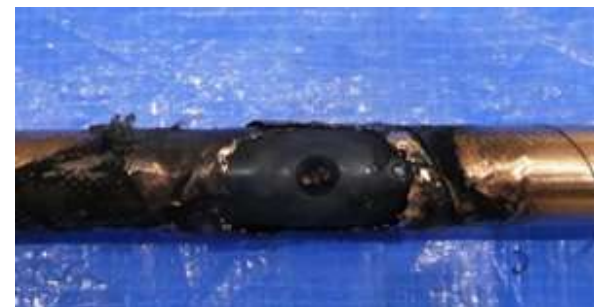
絶縁破壊したケーブルの  
遮蔽銅テープ、絶縁体

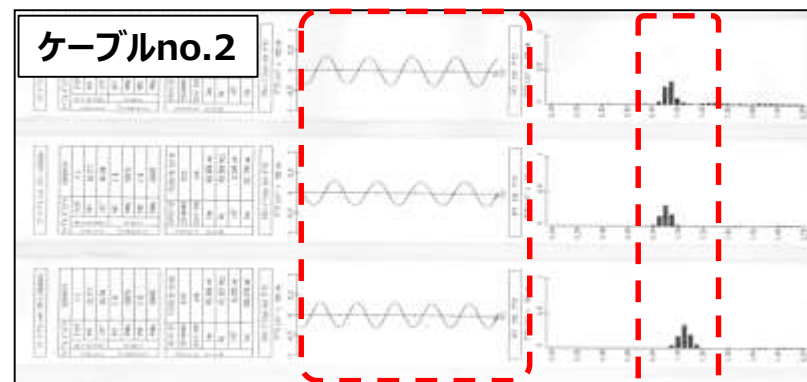
診断結果 ⇒ 劣化信号あり 『更新が必要』

**同じ製造（施設）年でも環境によって劣化度合いは全く異なる**

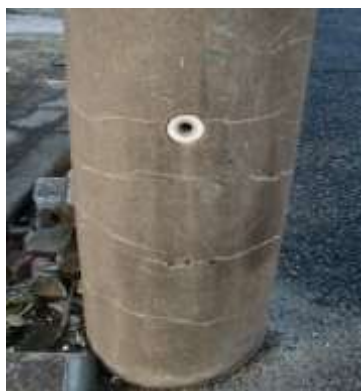
横ひび割れ

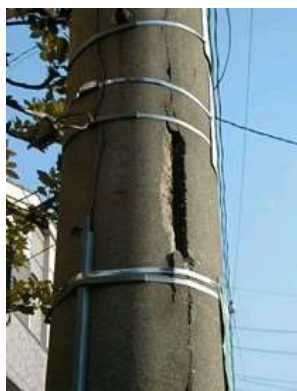
合わせ目の劣化

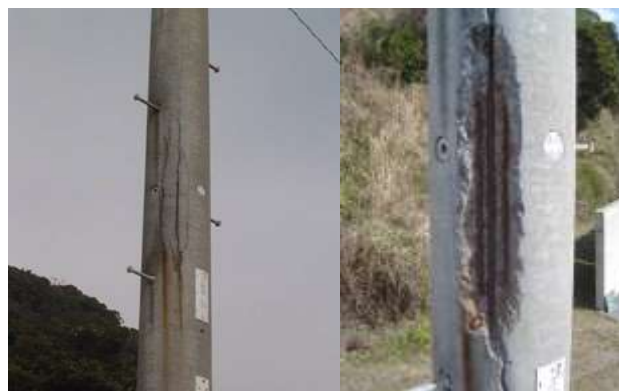
塩害による縦ひびと剥離

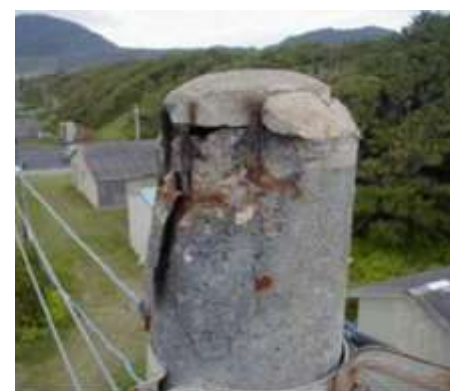
塩害による頂部の剥離

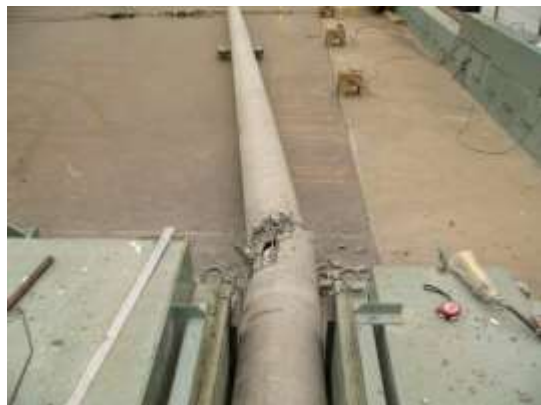
残存強度調査

- 劣化性状と残存強度、安全率について調査

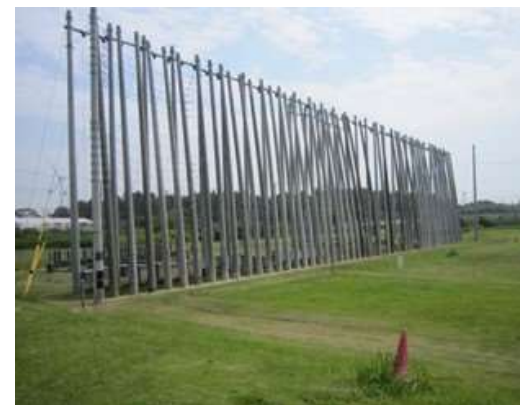
長期暴露試験

- 強制的にひび割れを発生させ、ひび割れの進展や鉄筋への影響について長期間にわたり調査

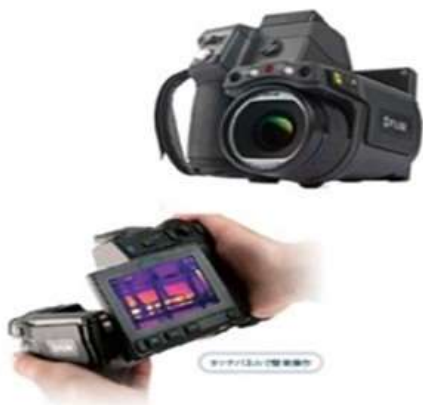
配電機材の接続不良や絶縁ゴムの劣化に対しては、熱画像診断が有効です。  
活線状態で不良を捉えられ、事故防止に活躍しています。

VCTリード線の発熱

ケーブルヘッドの発熱

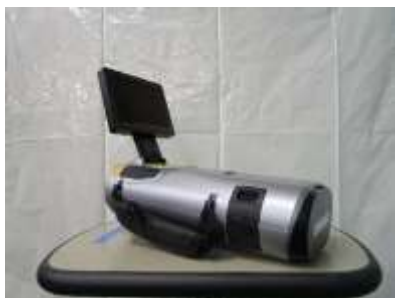
塩害や粉塵の影響がある場合は、コロナカメラによる部分放電診断が有効です。  
肉眼では捉えられない、初期劣化の発見に活躍しています。

部分放電カメラ

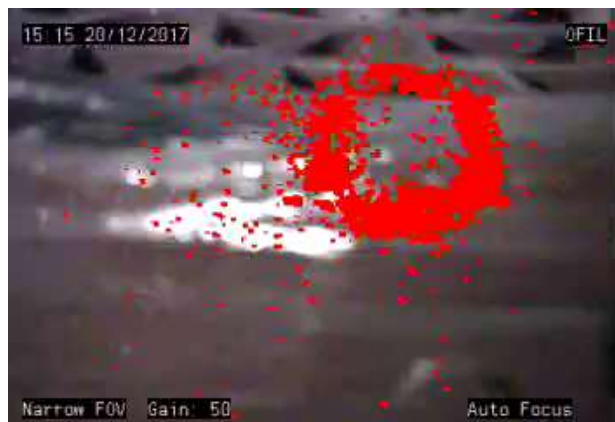
故障モード変圧器の部分放電

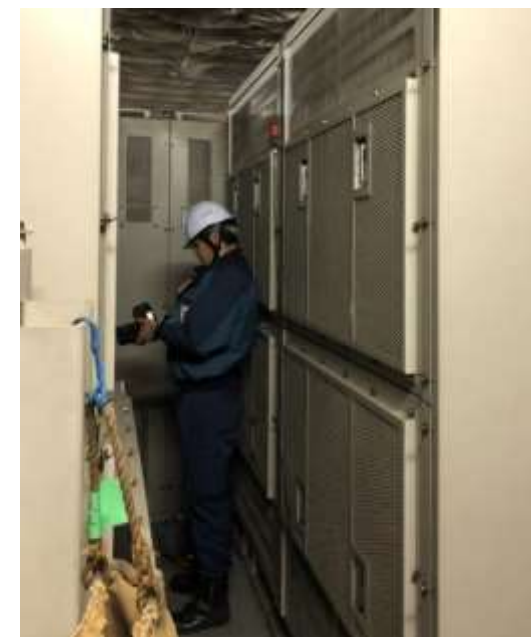
モード変圧器診断状況
