# **電力関係技術のトピックスについて**

**東京電力パワーグリッド株式会社 配電部**

- 1. 自家用波及事故防止について**
- 2. 自家用事故事例について**
- 3. 自然変動電源（太陽光・風力）の出力制御について**
- 4. 電力設備における劣化診断技術のご紹介について**

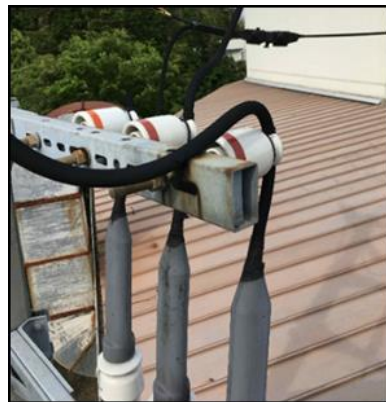
保守不完全事例  
(リード線と腕金が接触し、地絡)

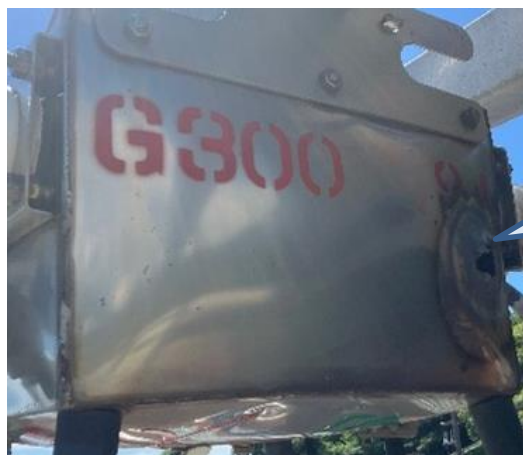
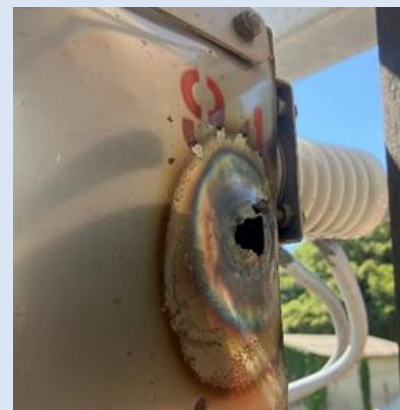
錆による区分開閉器破損(施設後約30年)

- ・避雷器内蔵タイプ又は区分開閉器近傍へ避雷器を取付けることが効果的です。
- ・目視点検により錆などの不良個所を発見した場合は、状況に応じて設備の更新をお願いします。(施設後 10 年以上経過した機器に故障が多い)
- ・区分開閉器の定期的な取り換えを推奨します。

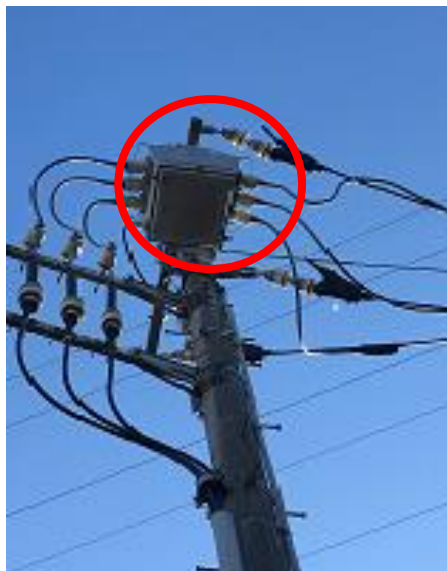
P A S

波及事故の多くは、主遮断装置の電源側で発生しております。  
波及事故の防止には、  
**区分開閉器(PAS・UGS・UAS)の取付が有効** です。

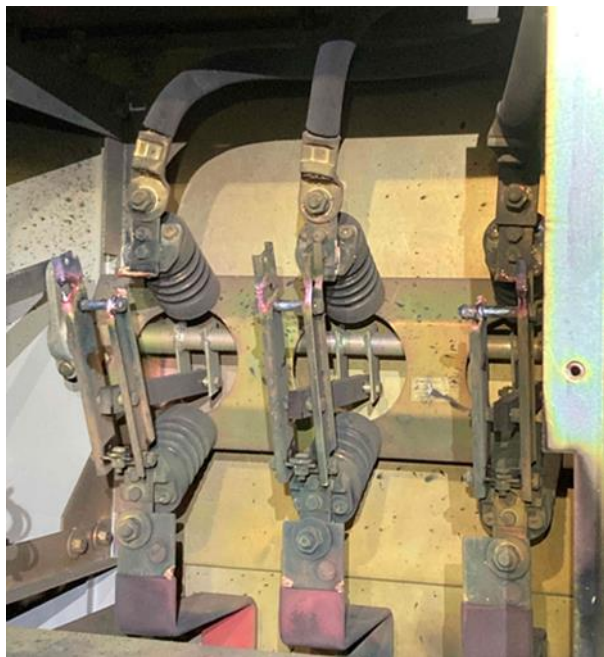
「点検終了後、主遮断装置(VCB)一次側断路器に取付けた短絡接地器具を取り外さずに送電し、短絡事故が発生」

破損した断路器

- 短絡接地器具を電路へ取付け中は、接地標識（短絡接地中標識）の取り付けにより注意喚起をお願いいたします。
- 作業を終了し送電する場合は、電路への短絡接地器具及び工具・測定器の取り外し確認をお願いいたします。

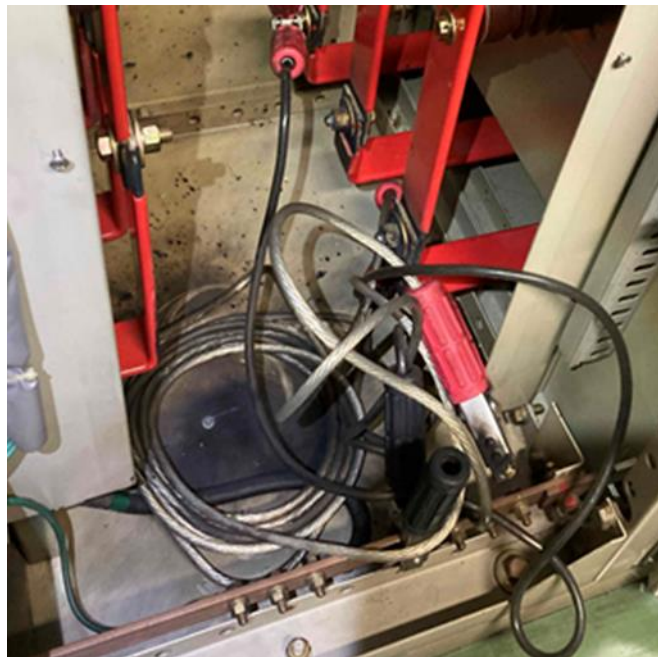
短絡によって焦げた床面

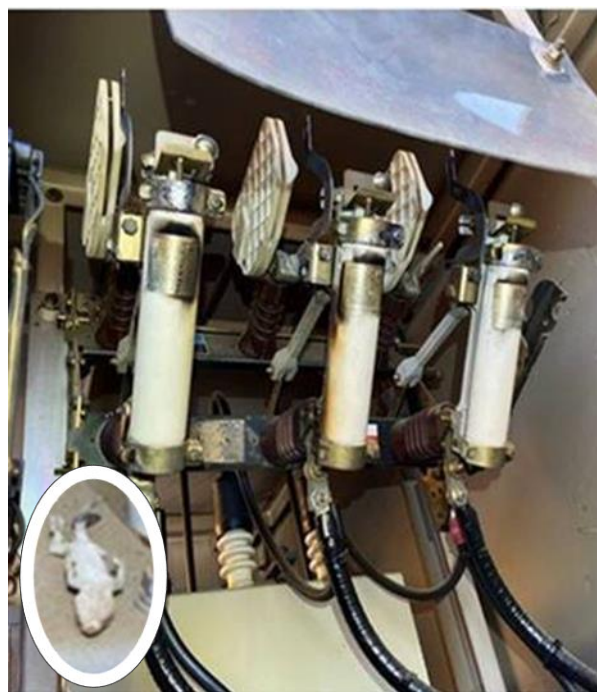
## 「キュービクル、電気室内に小動物が侵入し、短絡」

L B Sにて短絡したネズミ【左】とトカゲ【右】

- 小動物の侵入を防止するため、穴や隙間をシール材で塞ぐ、またはパンチングメタルの設置をお願いいたします。
- 断路器は、相間および側面に絶縁バリアを取り付けすることを推奨いたします。

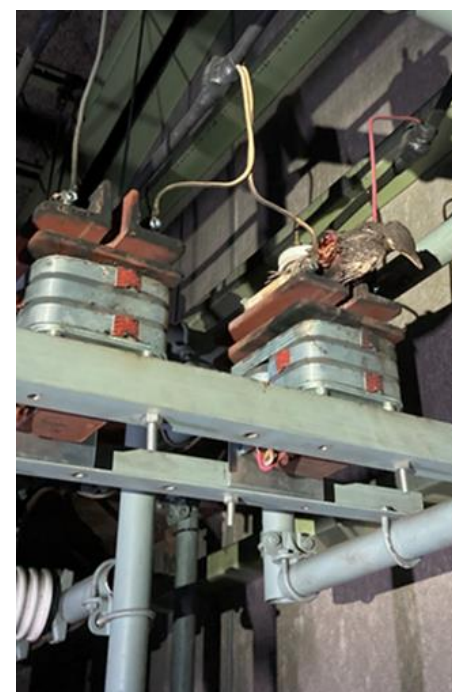
V Tにて短絡した小鳥

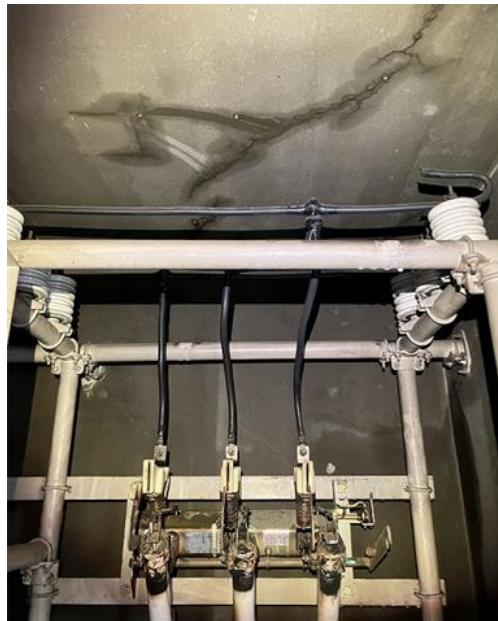
## 「電気室内の漏水により、LBS～フレームパイプを介し地絡」

天井に入ったヒビから染みる水

- 設備自体に加えて天井などから水漏れがないか点検をお願いいたします。
- キュービクルについても、換気口より雨水が吹き込む事例がありますので、雨返しを追加するなど、雨が侵入しないような対策をお願いいたします。

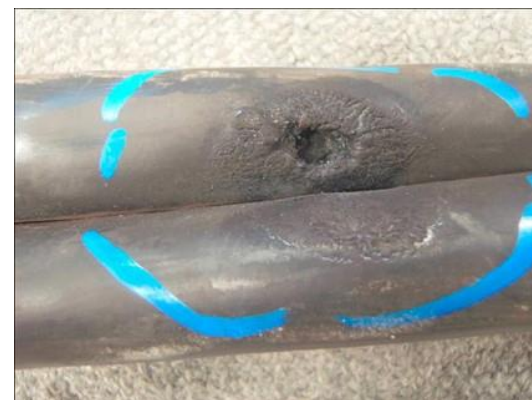
水トリ－は、ケーブル製造時に内在した水分や、水没環境など外部から水分が浸入することで発生します。水トリ－が絶縁体を橋絡することで絶縁破壊に至ります。

水トリ－による絶縁破壊事例

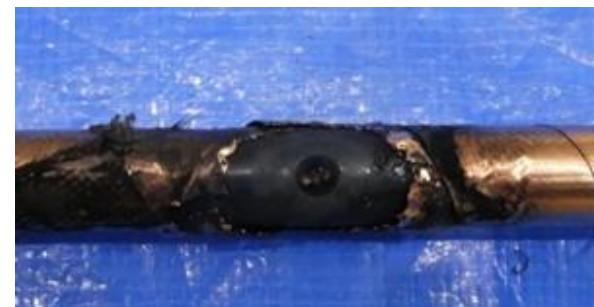
絶縁破壊したケーブルの  
遮蔽銅テープ、絶縁体

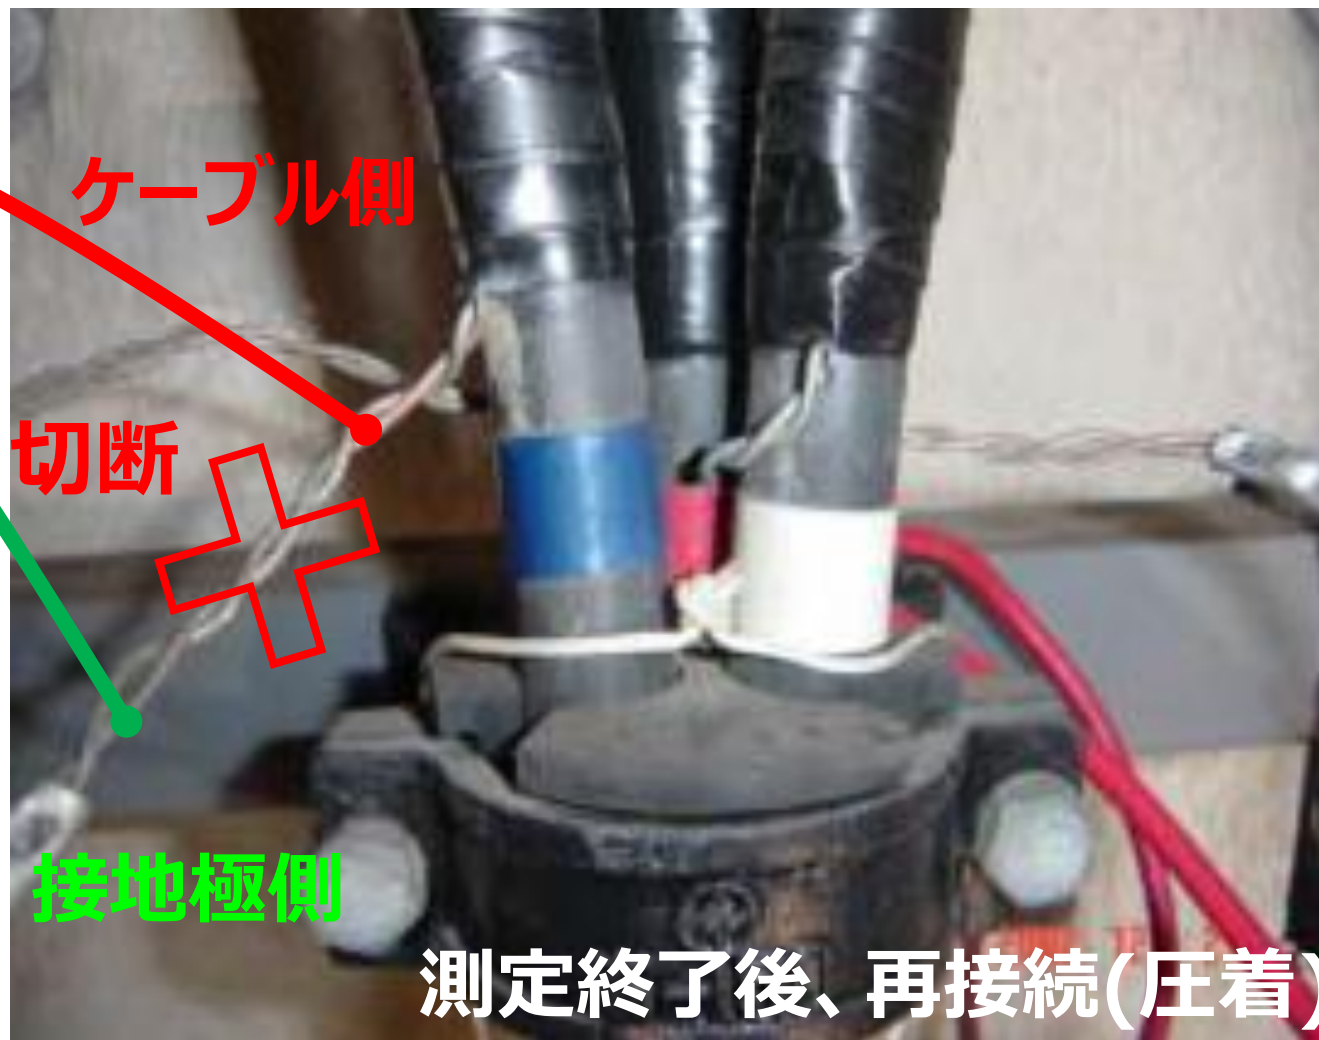
## 接地線の処理方法について

測定ケーブル

切断

活線診断装置

測定終了後、再接続(圧着)

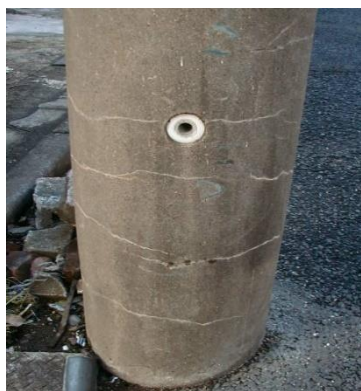
横ひび割れ

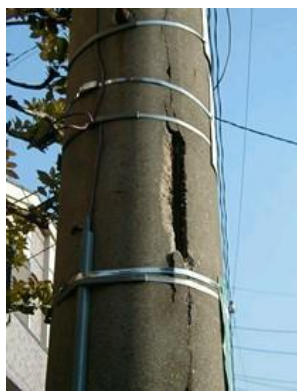
合わせ目の劣化

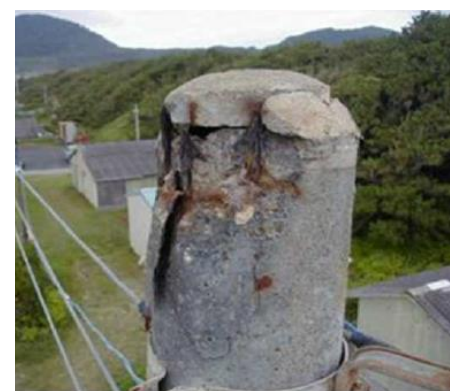
塩害による頂部の剥離

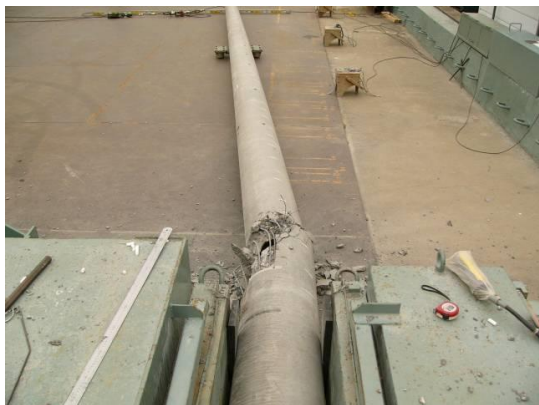
残存強度調査

- 劣化性状と残存強度、安全率について調査

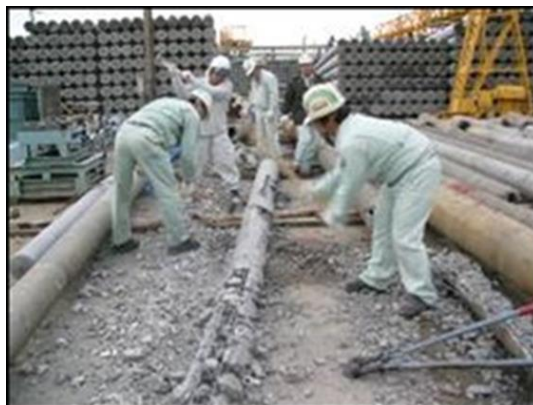
解体調査

- 外観の劣化性状と、コンクリート内部劣化状況の相関について調査

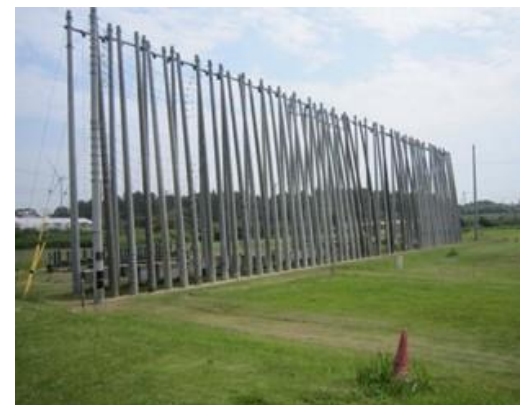
長期暴露試験

- 強制的にひび割れを発生させ、ひび割れの進展や鉄筋への影響について長期間にわたり調査

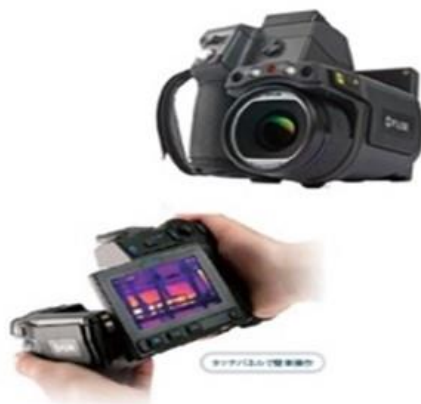
配電機材の接続不良や絶縁ゴムの劣化に対しては、熱画像診断が有効です。  
活線状態で不良を捉えられ、事故防止に活躍しています。

VCTリード線の発熱

ケーブルヘッドの発熱

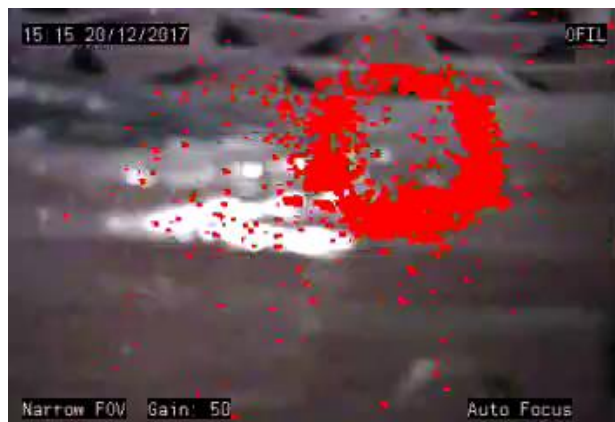
故障モールド変圧器の部分放電
