# **電力関係技術のトピックスについて**

**東京電力パワーグリッド株式会社 配電部**

- 1. 自家用波及事故防止について**
- 2. 自家用事故事例について**
- 3. 高調波障害について**
- 4. 電力設備における劣化診断技術のご紹介について**
- 5. 高圧需要家設備トラブル時における  
応急送電のご紹介について**

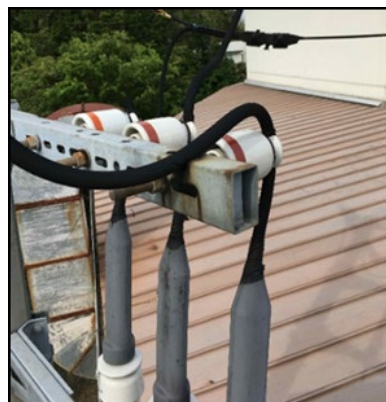
保守不完全事例  
(リード線と腕金が接触し、地絡)

- ・クリートやブッシングの汚損など、定期点検時に発見可能な事故原因も発生しています。定期点検時、損傷や亀裂、端末部分の汚損やトラッキング、接地体との離隔などポイントを押さえた点検をお願いします。
- ・早めのケーブル更新が事故防止に効果的です。  
(水トリーへの耐性が高い E - E タイプへの更新を推奨します)

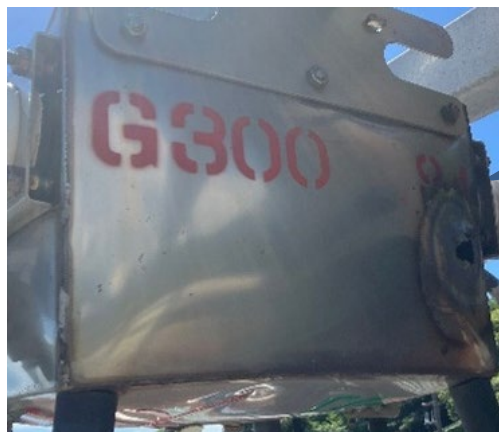
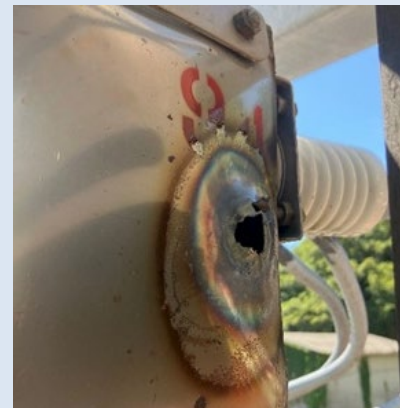
錆による区分開閉器破損(施設後約30年)

- ・避雷器内蔵タイプ又は区分開閉器近傍へ避雷器を取付けることが効果的です。
- ・目視点検により錆などの不良箇所を発見した場合は、状況に応じて設備の更新をお願いします。(施設後10年以上経過した機器に故障が多い)
- ・区分開閉器の定期的な取り換えを推奨します。

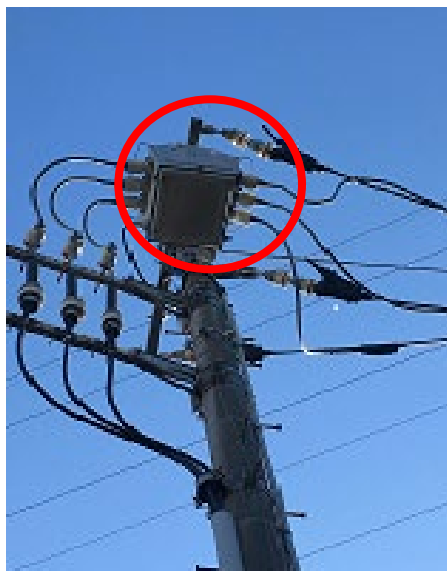
P A S

- ✓ 波及事故の多くは、主遮断装置の電源側で発生しております。  
波及事故防止には区分開閉器(PAS・UGS・UAS)の取付が有効です。
- ✓ 波及事故の原因は自然劣化と保守不完全が大半となっております。  
ポイントを押さえた定期点検の実施や、状況に応じた設備の更新をお願いします。

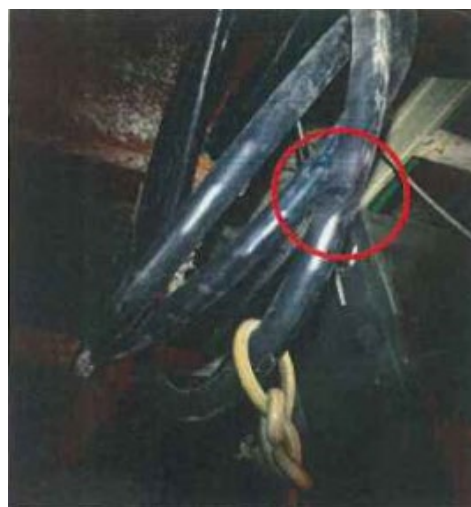
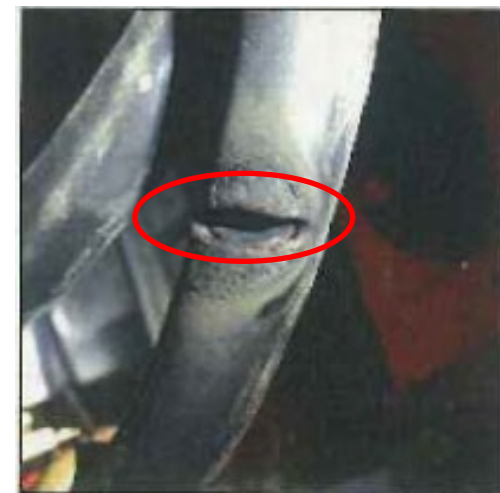
＜概略図＞

「内装改装中にグラインダーにて高圧ケーブルを損傷させ、波及事故発生」

内装工事会社は、充電中高圧ケーブルが停止していると思いこんでいた。

■ 停電範囲の誤認は、人身災害（感電、アークによる火傷など）に繋がるおそれがあるため、主遮断装置の開放のみでなく、断路器・区分開閉器（引込口に区分開閉器がある場合）まで開放するようにお願いします。

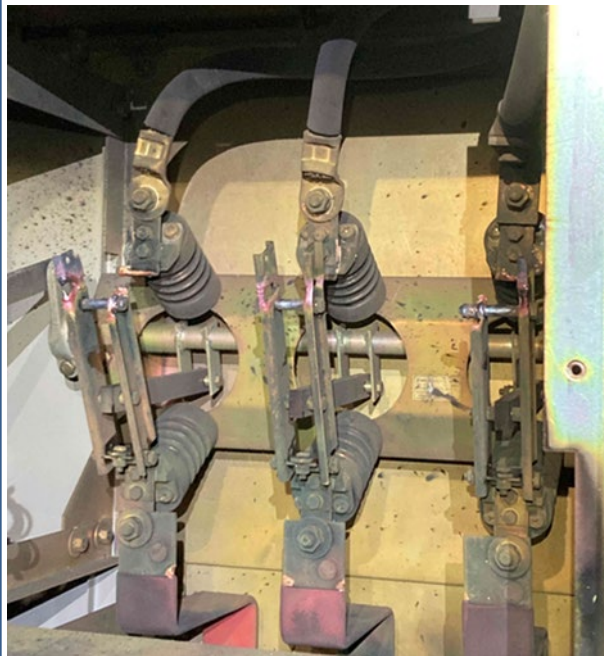
「点検終了後、主遮断装置(VCB)一次側断路器に取付けた短絡接地器具を取り外さずに送電し、短絡事故が発生」

破損した断路器

短絡によって焦げた床面

- 短絡接地器具を電路へ取付け中は、接地標識（短絡接地中標識）の取り付けにより注意喚起をお願いします。
- 作業を終了し送電する場合は、送電前に電路への短絡接地器具及び工具・測定器の取り外し確認をお願いします。

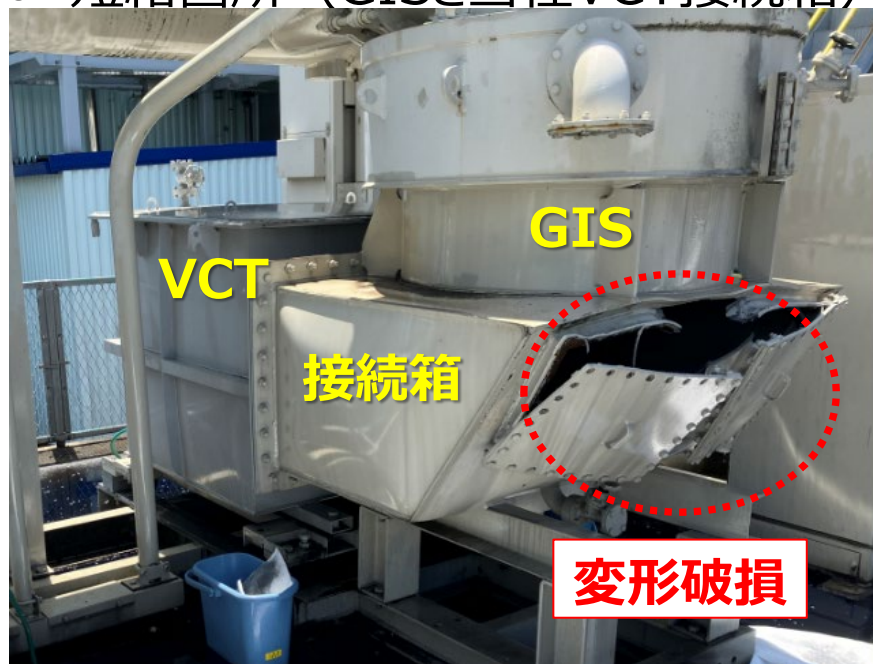
### ● 短絡箇所（GISと当社VCT接続箱）

GISと当社66kV計器用変成器（以下、VCT）接続箱内のGIS側部材（油-ガスブッシング）の経年劣化による短絡事故により需要家さま停電および需要家さま構内の漏油が発生。

- 対象部材については、GISメーカーの交換推奨時期を目安に計画的な取替えをお願いします。

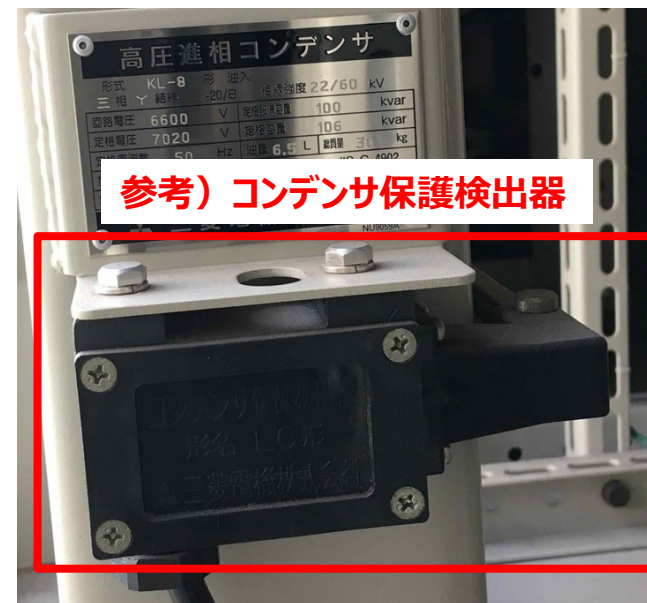
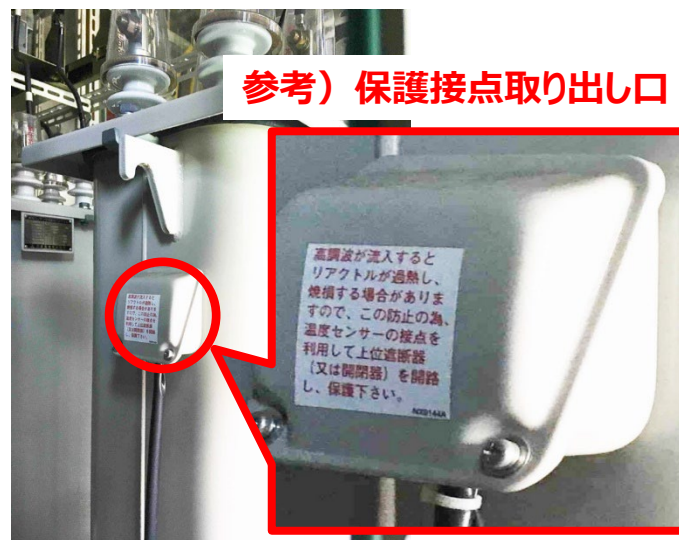
- ✓ 蒸着電極コンデンサでは、事故時の電流はほとんど増加しません。従来の過電流検出保護方式では保護することが難しく、**外箱の変形などを利用して自己遮断する保安装置**、又は**内部圧力の変化などによって動作する保護接点**を設ける必要があります。
- ✓ 保護接点単独ではコンデンサを開放する機能はありません。必ず開閉装置と組合せ、保護接点動作で速やかにコンデンサが開放されるようにして下さい。

- ✓ 保護接点(**温度警報接点**や**圧力異常検出接点**) 付き設備を推奨しています。高調波等の影響による過電流で生じる損傷事故防止のため、**異常温度上昇保護用接点(プロテクタ)**が設けられています。この接点を使用して**接点動作時には電源を開放**するように回路を構成してください。
- ✓ 保護接点単独ではリアクトルを開放する機能はありません。必ず開閉装置と組合せ、保護接点動作で速やかにリアクトルが開放されるようにして下さい。
- ✓ 直列リアクトルが回路から開放された後、温度の低下で接点は復帰し、再使用が可能になります。

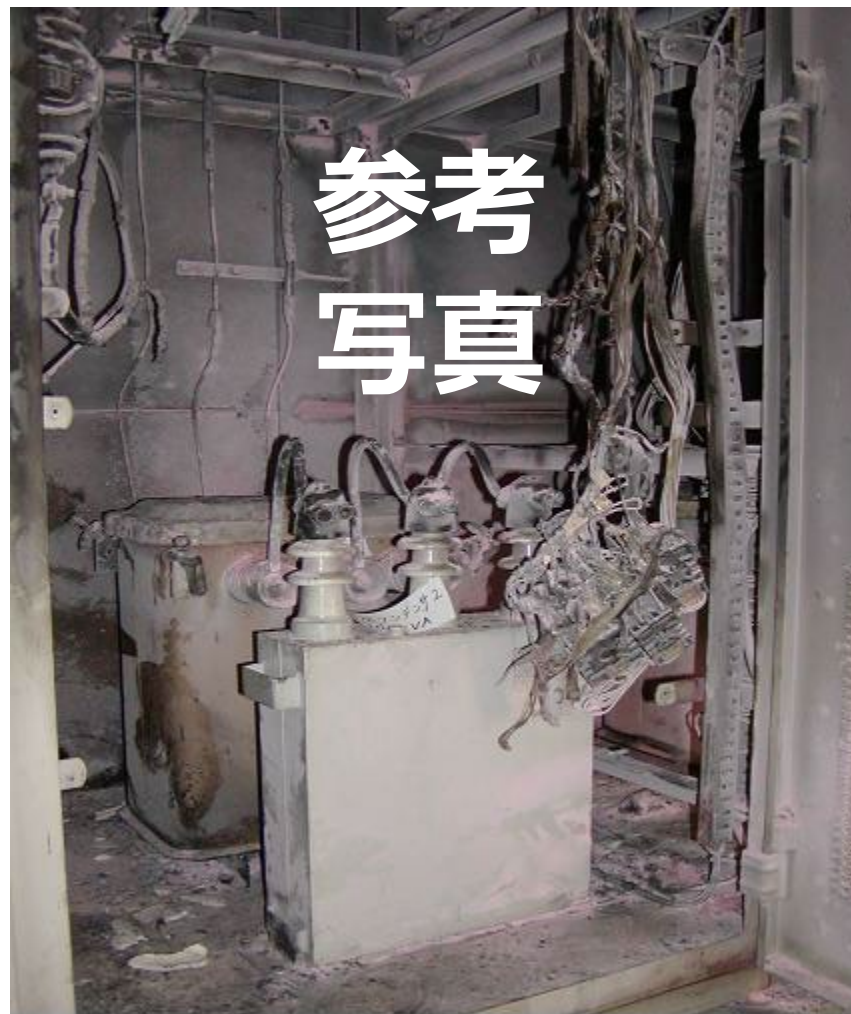
## リアクトル焼損が受電設備全体に波及し消防出動に至ったケース

## 進相コンデンサ用直列リアクトルの焼損

- ✓ 進相コンデンサ回路には、直列リアクトルの設置をお願いします。

- ✓ 保護接点(温度警報接点や圧力異常検出接点)付き設備を推奨します。
- ✓ 高調波耐量の高い設備への更新を推奨します。

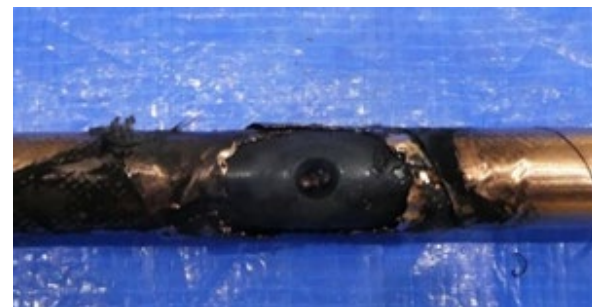
絶縁破壊したケーブルの  
遮蔽銅テープ、絶縁体

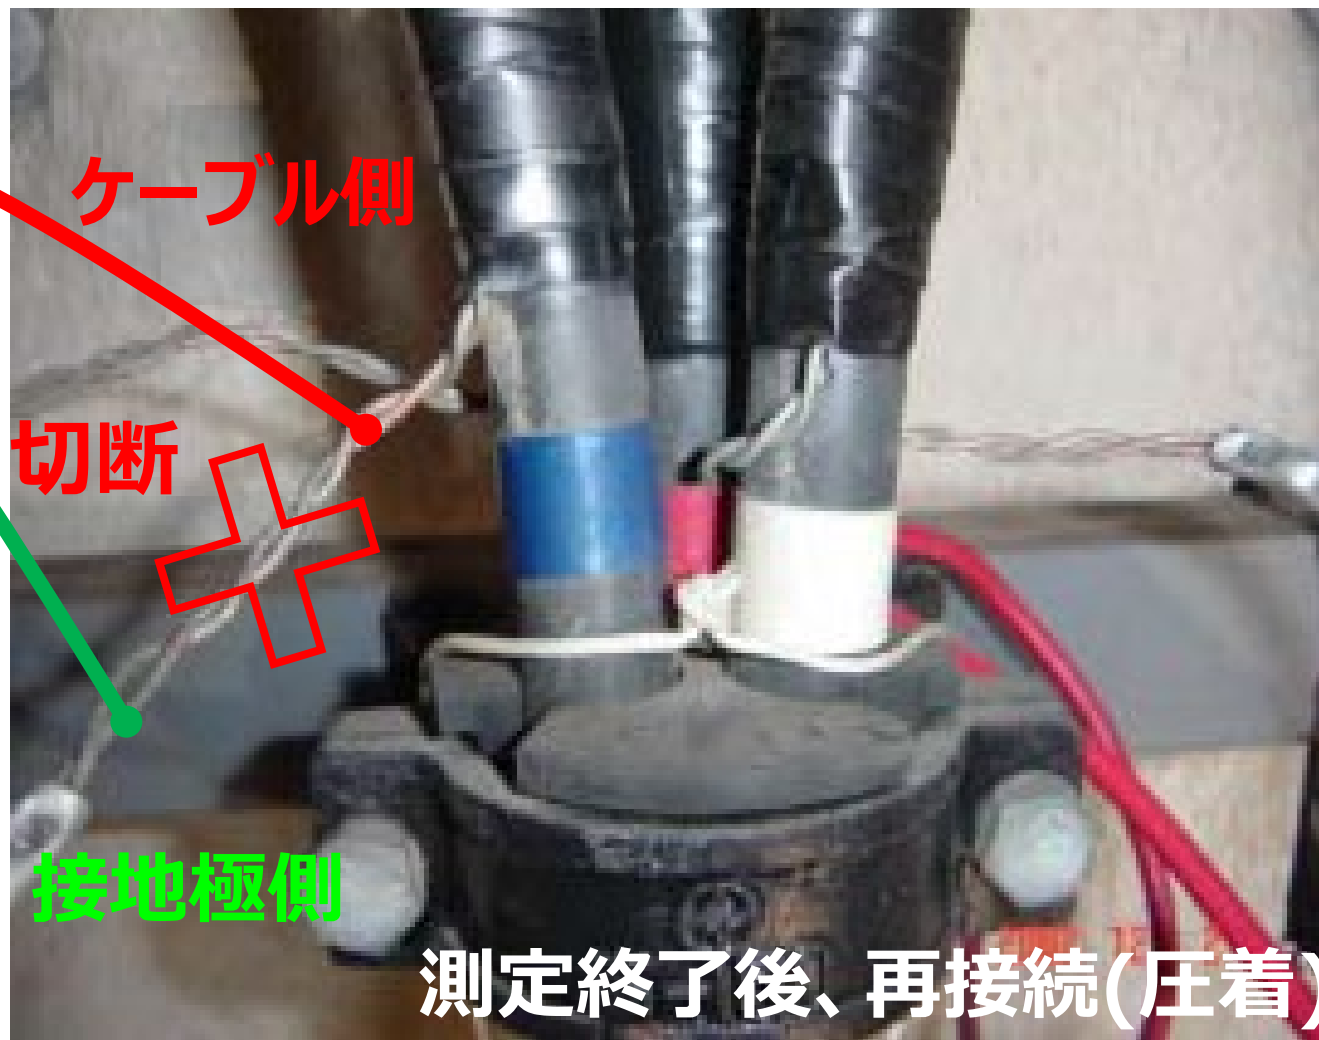
## 接地線の処理方法について

測定ケーブル

切断

測定終了後、再接続(圧着)

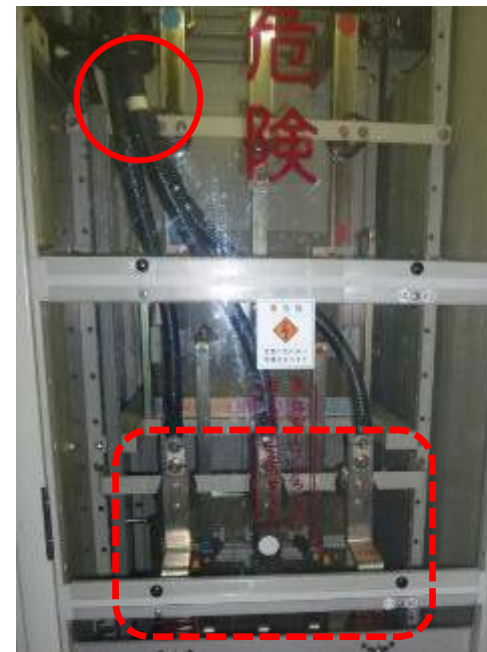
ケーブル接地線

- **ケーブルが両端接地である**  
⇒ 測定器の原理上、両端接地のケーブルは診断ができない。
- **終端部が上から下に布設されている。**  
⇒ 接地線を切断・接続する際、誤って材料・工具を落下させた場合、短絡等の恐れがある。
- **終端部が狭隘箇所に布設されている。**  
⇒ 作業スペースが無いため、測定コード等取り付けができない。安全に作業を行えない。
- **耐火ケーブル（FP・FPC）を使用している。**  
⇒ 耐火ケーブルはその構造上、交流重畳法で正確な診断ができない。劣化していないケーブルでも【劣化】判定となってしまう。

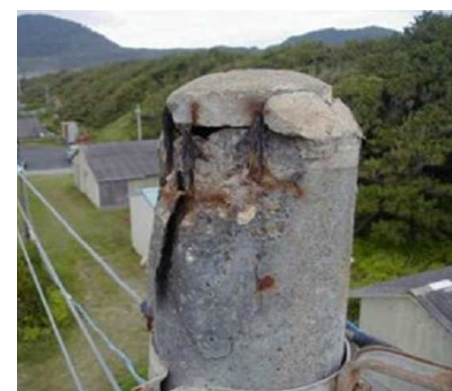
塩害による頂部の剥離

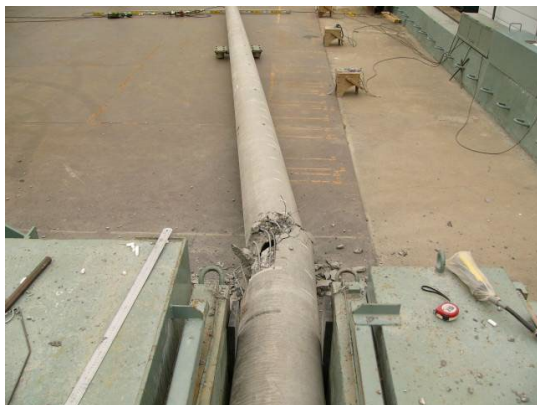
残存強度調査

- 劣化性状と残存強度、安全率について調査

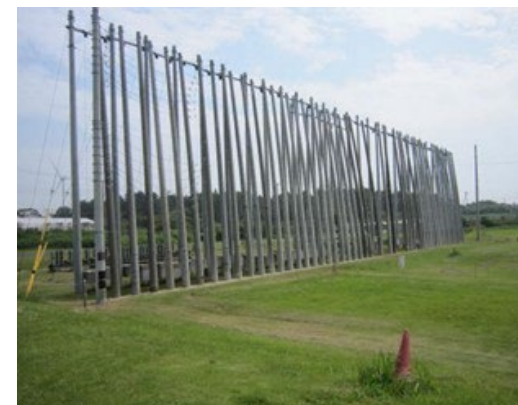
長期暴露試験

- 強制的にひび割れを発生させ、ひび割れの進展や鉄筋への影響について長期間にわたり調査

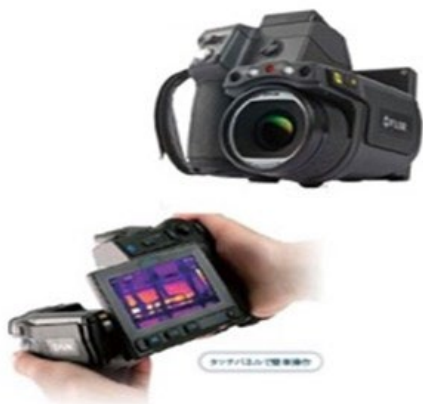
VCTリード線の発熱

配電機材の接続不良や絶縁ゴムの劣化に対しては、熱画像診断が有効です。  
活線状態で不良を捉えられ、事故防止に活躍しています。

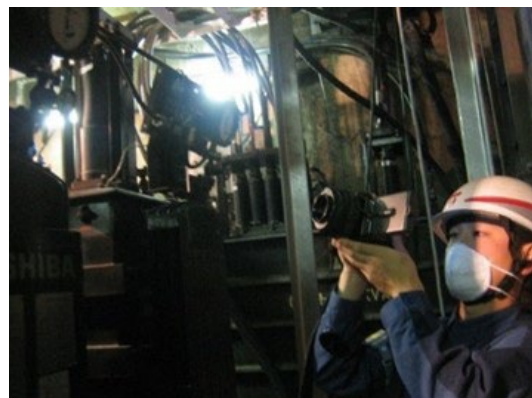
断路器投入不足の発熱

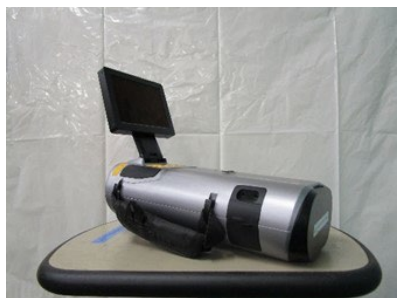
部分放電カメラ

塩害や粉塵の影響がある場合は、コロナカメラによる部分放電診断が有効です。  
肉眼では捉えられない、初期劣化の発見に活躍しています。

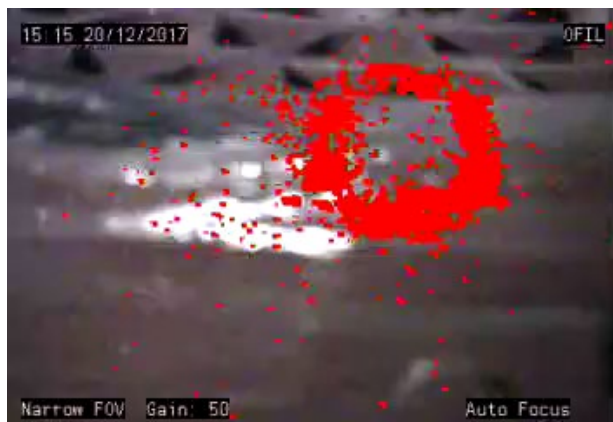
故障モールド変圧器の部分放電
