## 鉱山における車両転落等による災害発生防止について（注意喚起）

災害等情報 (速報)

## 災害等情報（速報）

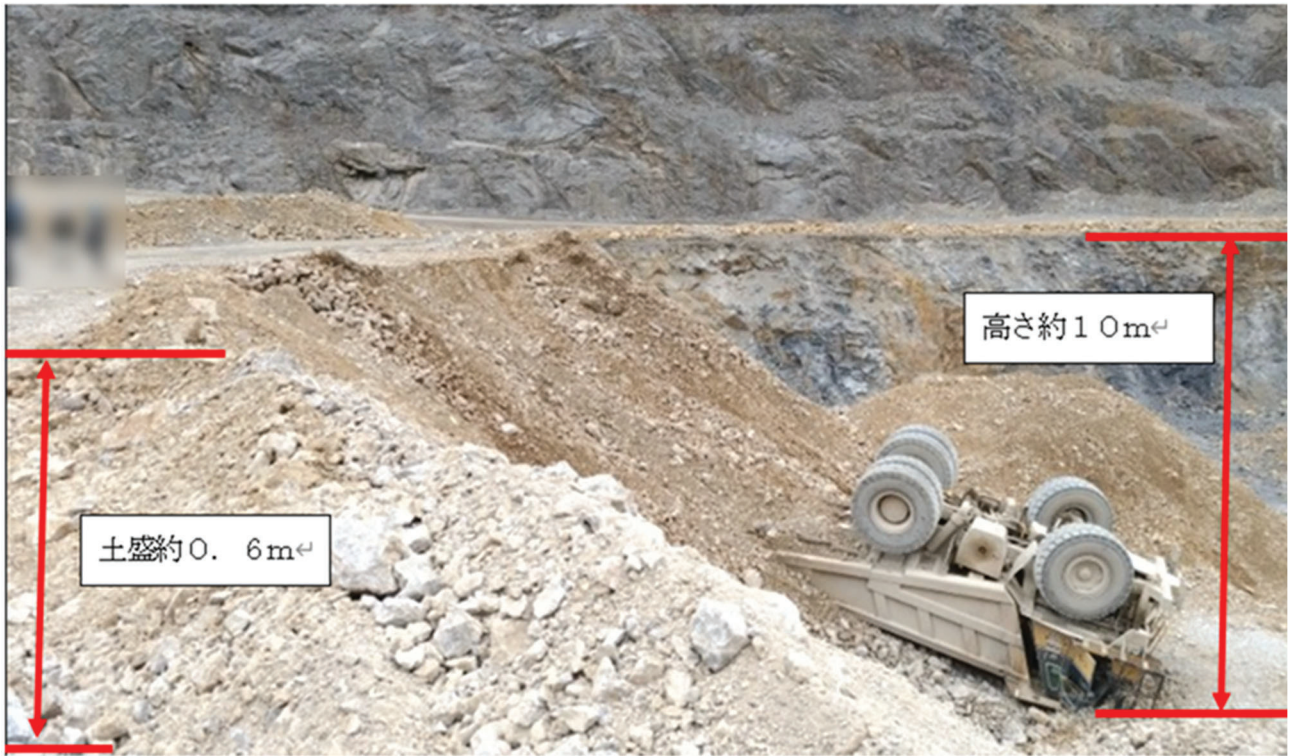
写真1. 罹災現場の状況 (285mLより撮影)

鉱種：石灰石	鉱山 (附属施設) の所在地：滋賀県					
災害等の種類：坑外 運搬装置のため (自 動車のため)	発生日時： 令和8年1月21日 (金) 10時40分頃	罹 災 者 数	死	重	軽	計
			1			1
罹災者 (年齢、職種、直轄・請負の別、勤続年数、担当職経験年数)： 68歳、ダンプトラック運転手、請負、勤続年数：31年、担当職経験年数：31年						
罹災程度： 死亡 (死因：大動脈離断)						
<p>当日、罹災者は、発破後の鉱石をダンプトラックに積み込み、発破採掘が行われている露天掘採場285mLの切羽内鉱山道路を通り、275mLベンチの仮鉱石置場へ、285mLから投石する作業を行っていた。</p> <p>8時30分頃から、罹災者は始業点検等を実施し、10時頃から横持ち運搬作業を開始した。</p> <p>10時40分頃、罹災者は、ダンプトラックから投石するため、285mLの法肩端部へバックで進入していたところ、仮置きした鉱石で作られていた丁場からダンプトラックごと275mLベンチへ転落した。</p> <p>罹災後、現場に到着した救急隊員により、現場で心肺蘇生を行っていたが、病院に救急搬送後、当日12時15分に死亡が確認された。</p>						
【お問い合わせ先】 中部近畿産業保安監督部近畿支部 鉱山保安課：宮本、小西 電話番号：06-6966-6062

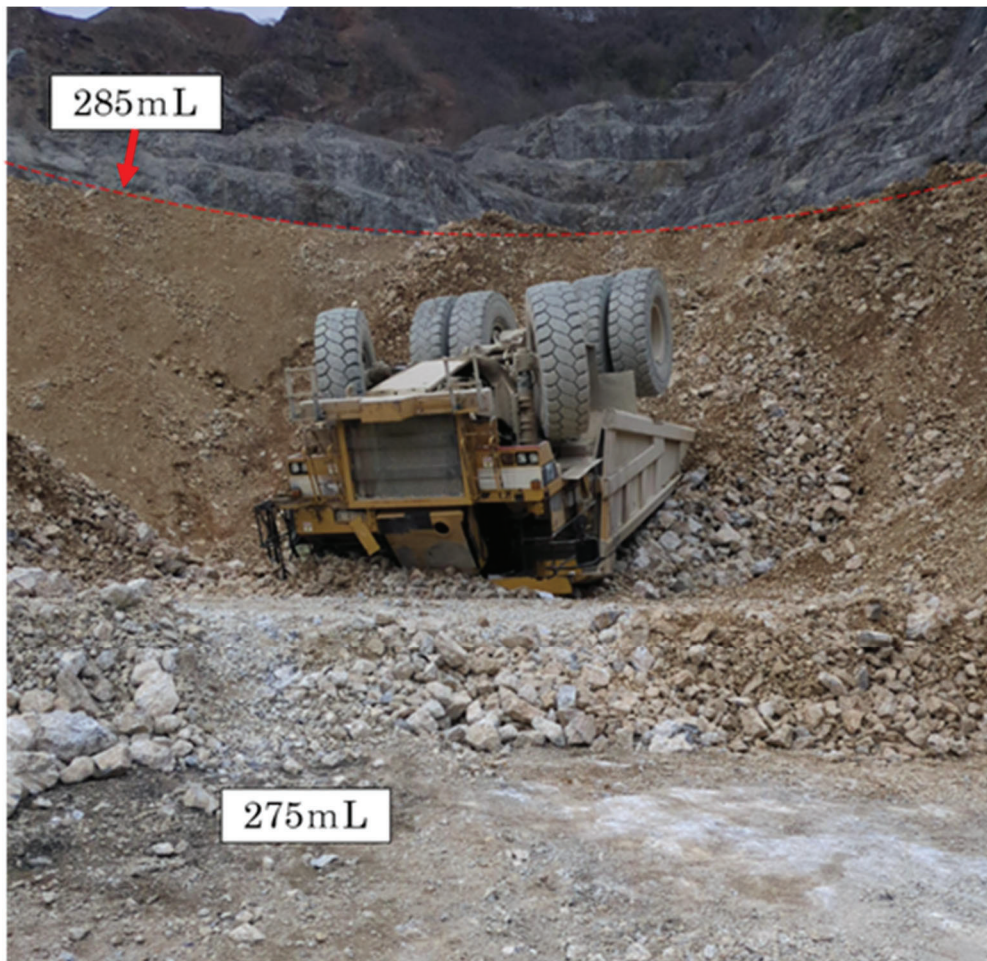
写真2. 罹災現場の状況 (275mLより撮影)

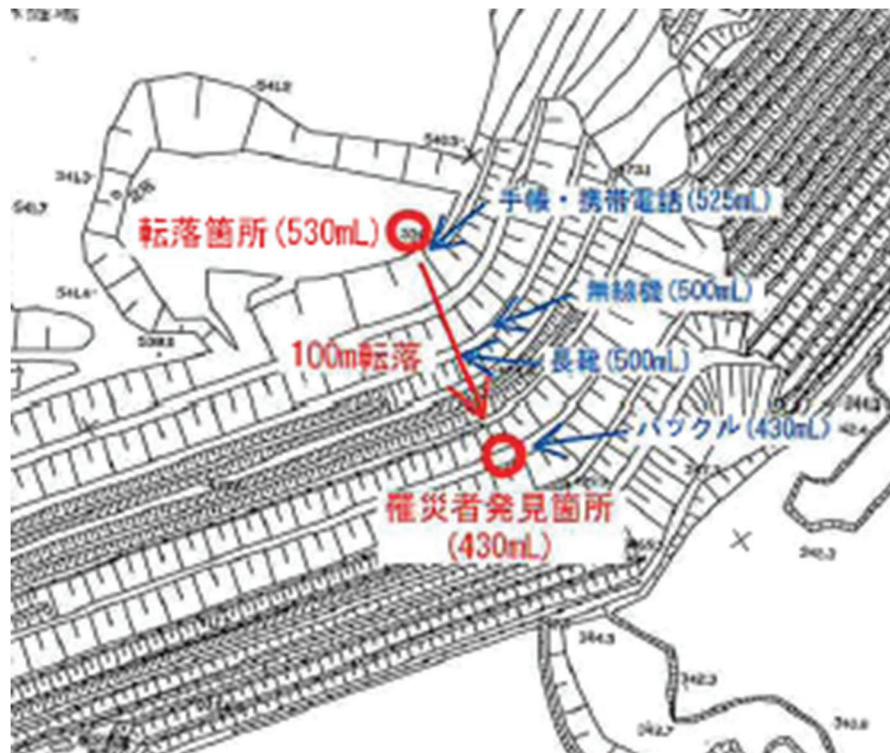
図1. 鉦山全景（上図）と転落推定箇所・発見箇所の拡大図（下図）

鉱種：けい石	鉱山（附属施設）の所在地：東京都					
災害等の種類：坑外 その他（転落）	発生日時：	罹 災 者 数	死	重	軽	計
	令和7年10月22日（水） 15時50分頃		1			1
罹災者（年齢、職種、直轄・請負の別、勤続年数、担当職経験年数）： 47歳、工場長（保安全管理者）、直轄、勤続年数：28年6ヶ月、担当職経験年数：7年4ヶ月						
罹災程度： 死亡（死因：多発性外傷）						
<p>令和7年10月22日（水）15時00分頃、罹災者は、採掘場（540mL）で稼働していた移動式ベルトコンベアの警告ランプが点灯していることに気づき、担当者に連絡して、その対処にあたっていた。</p> <p>15時45分頃、採掘担当の職長A（以下「A」という。）は無線で採掘担当の主任B（以下「B」という。）へ、採掘場（530mL）の端縁処理作業（注）を行うので作業箇所下部への立入禁止措置と警戒に当たる様指示した。Bは採掘場下部の埋立場（352mL）の立入禁止措置箇所付近で警戒業務についた。</p> <p>その後、Aはパワーショベルを使い端縁処理作業を開始した。</p> <p>端縁の最前面には残存岩塊や土盛が設けられており、作業開始後Aは罹災者が端縁ぎわの上立っているのを見た。また、Bも罹災者がパワーショベルから東に約20m離れた端縁に立ち、端縁処理作業の様子を眺めているのを見た。</p> <p>15時50分頃、警戒作業に当たりながら端縁処理作業を見ていたBが、視野の右端（端縁処理作業をしていた箇所のすぐ東側）のベンチ（530mL）から人が残壁沿いに滑落し、約100m下がった430mLの小段まで転落するのを目撃した。BはすぐにAへ「人が転落した」旨を無線連絡した。連絡を受けたAは、すぐに罹災者が居た場所をパワーショベルのキャビンから確認したが、罹災者の姿は確認できなかった。</p> <p>Aは近くに停めてあった車両に乗り込み、人が落ちていると思われる場所へ入っていける小段を探しに行った。</p> <p>一方、BからAへの「人が転落した」という無線を事務所で聞いていた職員から事故の知らせを聞いた保安統括者は、状況を確認するため、すぐに採掘場（530mL）へと向かった。</p> <p>16時00分頃、Bは無線でプラントにいた鉱山労働者に対し消防へ通報するよう要請した。保安統括者を含む5名の鉱山職員で捜索し、16時20分頃、転落箇所から約100m下の、残壁11段目（430mL）の小段に罹災者が倒れているのを発見した。</p> <p>16時22分頃、消防及び警察が事務所に到着し、16時40分頃、救急隊員により罹災者の搬出活動を開始した。</p>

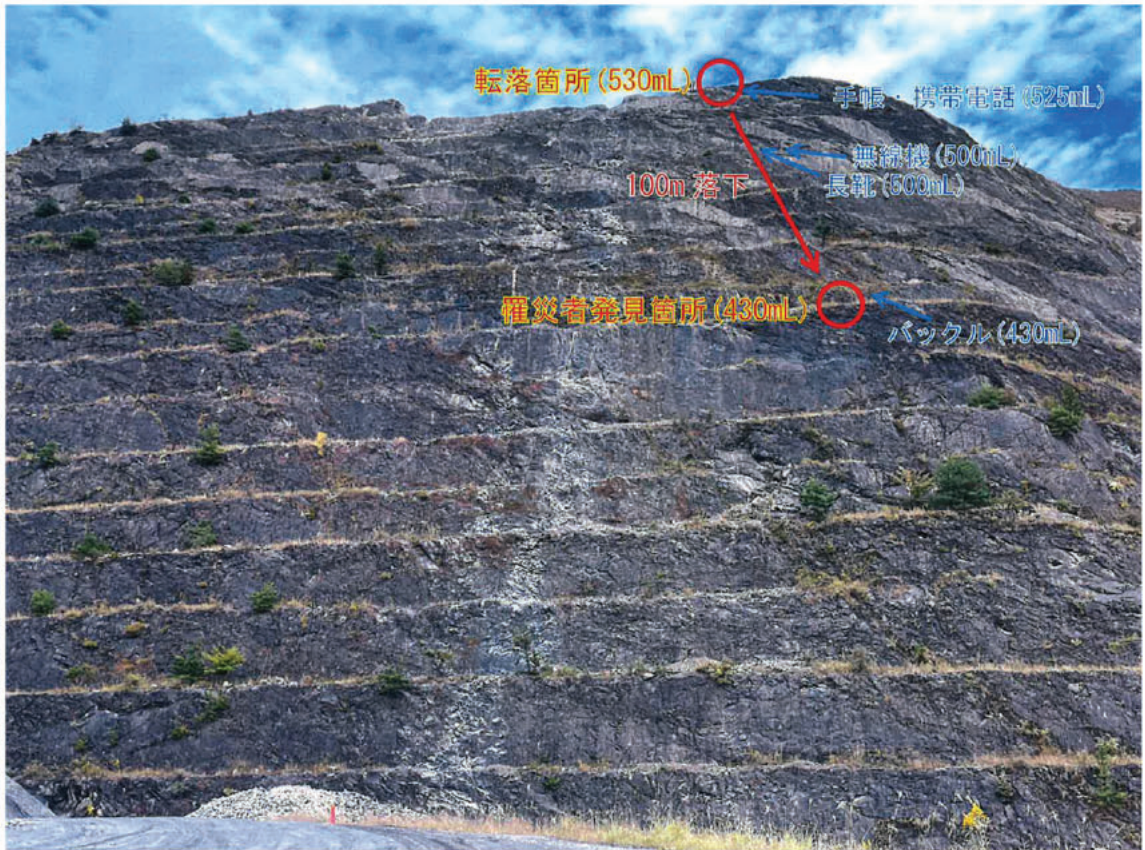
写真1. 罹災者転落推定箇所及び発見箇所 (352mLより撮影)

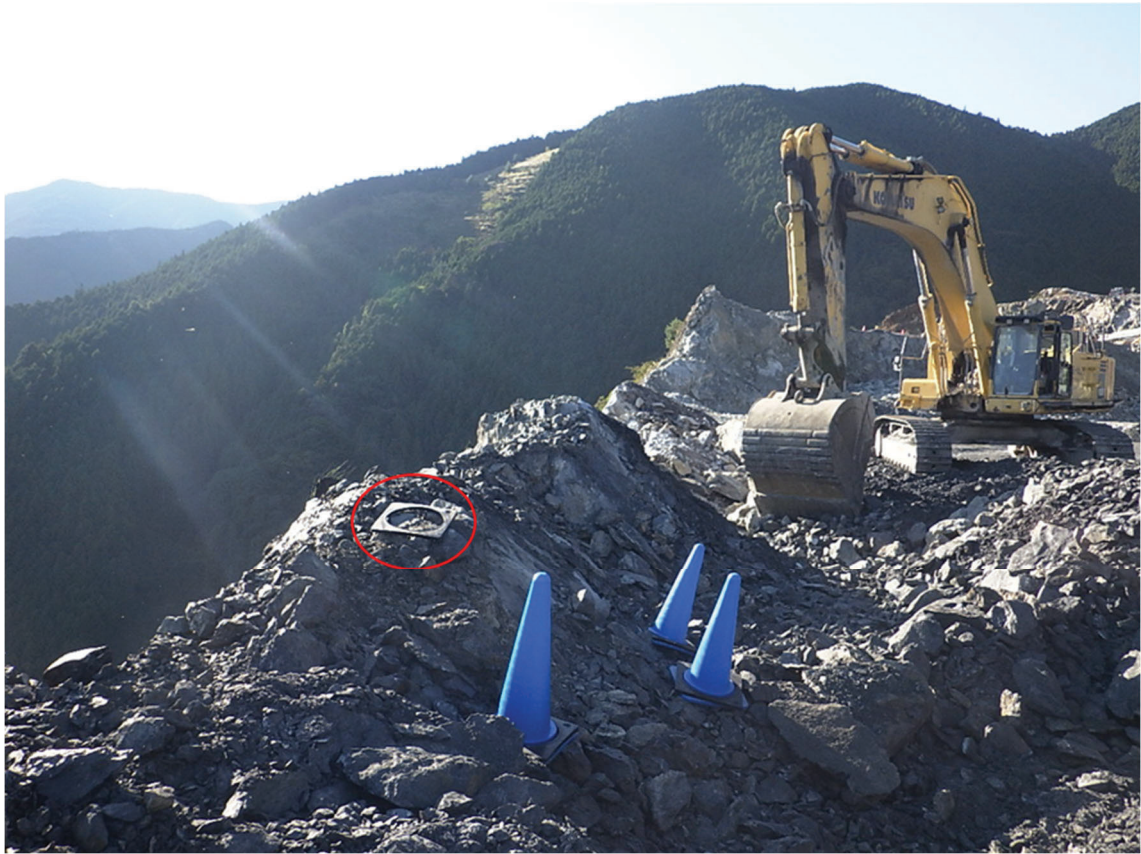
写真2. 罹災者転落推定箇所（530mL）とパワーショベルの位置関係

※写真中の赤丸印は、警察が現場検証をした結果推定した転落箇所

※転落時、パワーショベルのアームは端縁側の方向を向いていた
