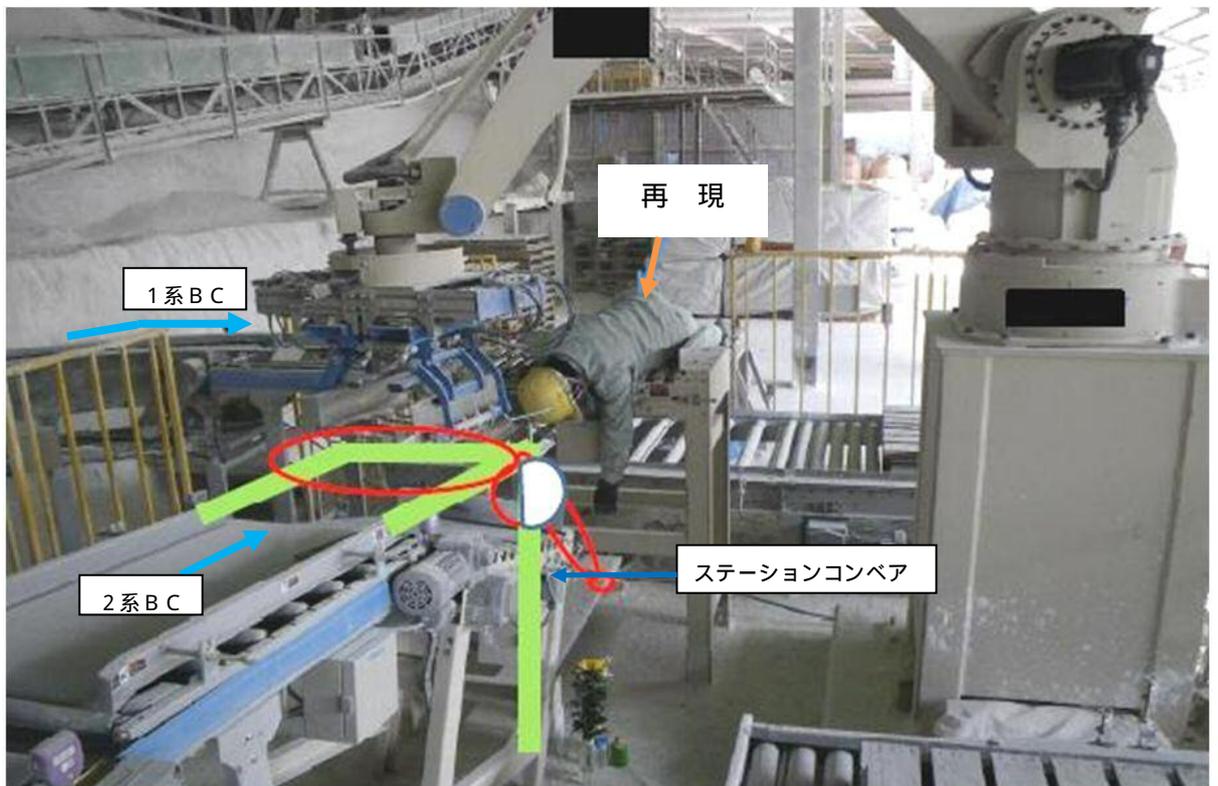
写真 1 - 2 罹災者発見箇所及び状況

(赤が実際の罹災時の状況。救出時にステーションコンベアの足を切断しているため(黄緑が切断前の位置)、隣のコンベア上で再現。)
