災害発生箇所概況図

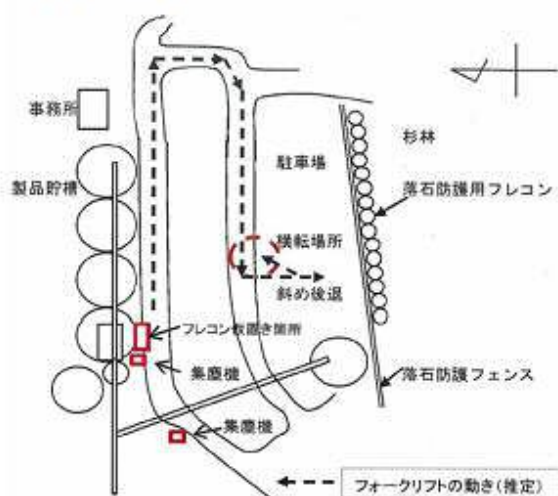
構内道路から直角に進入しているが、斜めに後退した際、バランスを崩して横転した。

構内道路との段差は、約5cm。

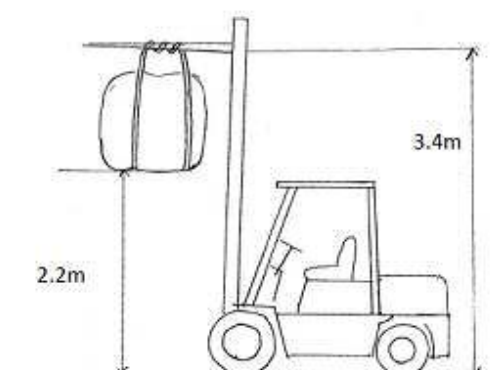
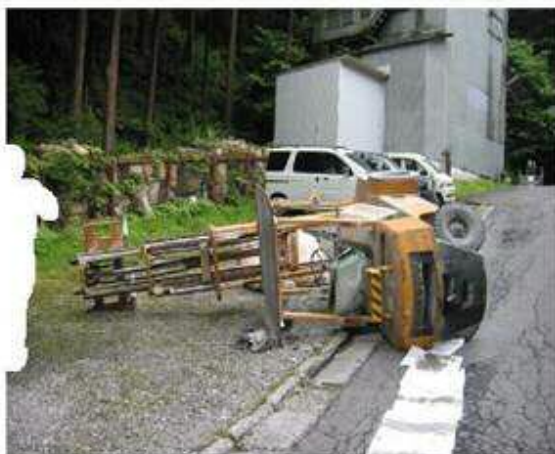
フレコン運搬時の状況図(推定)

マストを下げずに、高い位置(3.4mH)のまま後退した。  
フレコン重量は、約0.5t。
