## 災害発生箇所状況図

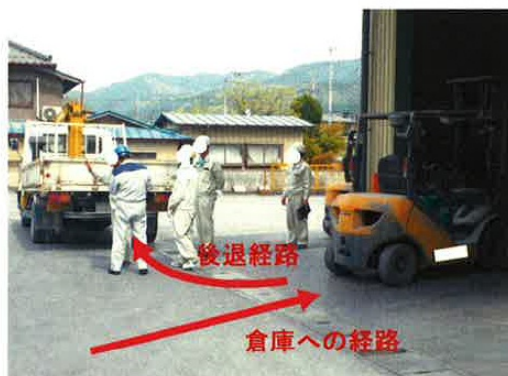
写真1 フォークリフトの移動経路

写真1、2  
リ災者がトラックへの荷積み終了後、シートカバーを装着していたところ、倉庫より製品の収納を終え、矢印(赤)の進路で後退してきたフォークリフトに接触した。(リ災者のトラックとほぼ同じ車格の6t車による再現。)

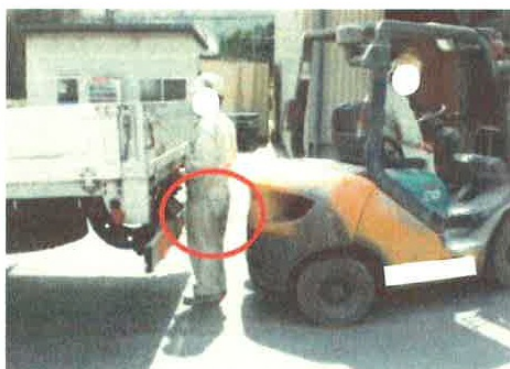
写真3 リ災者との接触状況

写真3  
トラックバンパー部分とフォークリフトとの間に腰から脚にかけて挟まれる(赤○印)ようにリ災したと推定される。(リ災者のトラックと同じバンパー位置の車両による再現)
