## 重油ポンプ室付近漏油状況

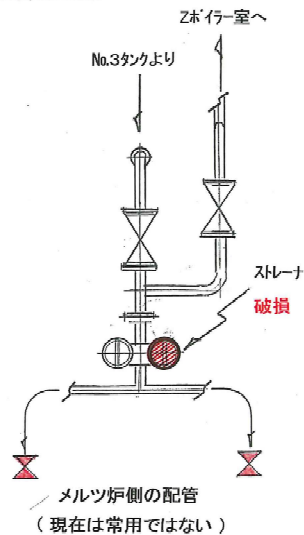
拡大図(イメージ)

○印=今回の推定される  
A重油 が流出したと思われる  
配管の開口部

4ヶ所以外の配管貫通箇所は  
充填され流出のおそれはない

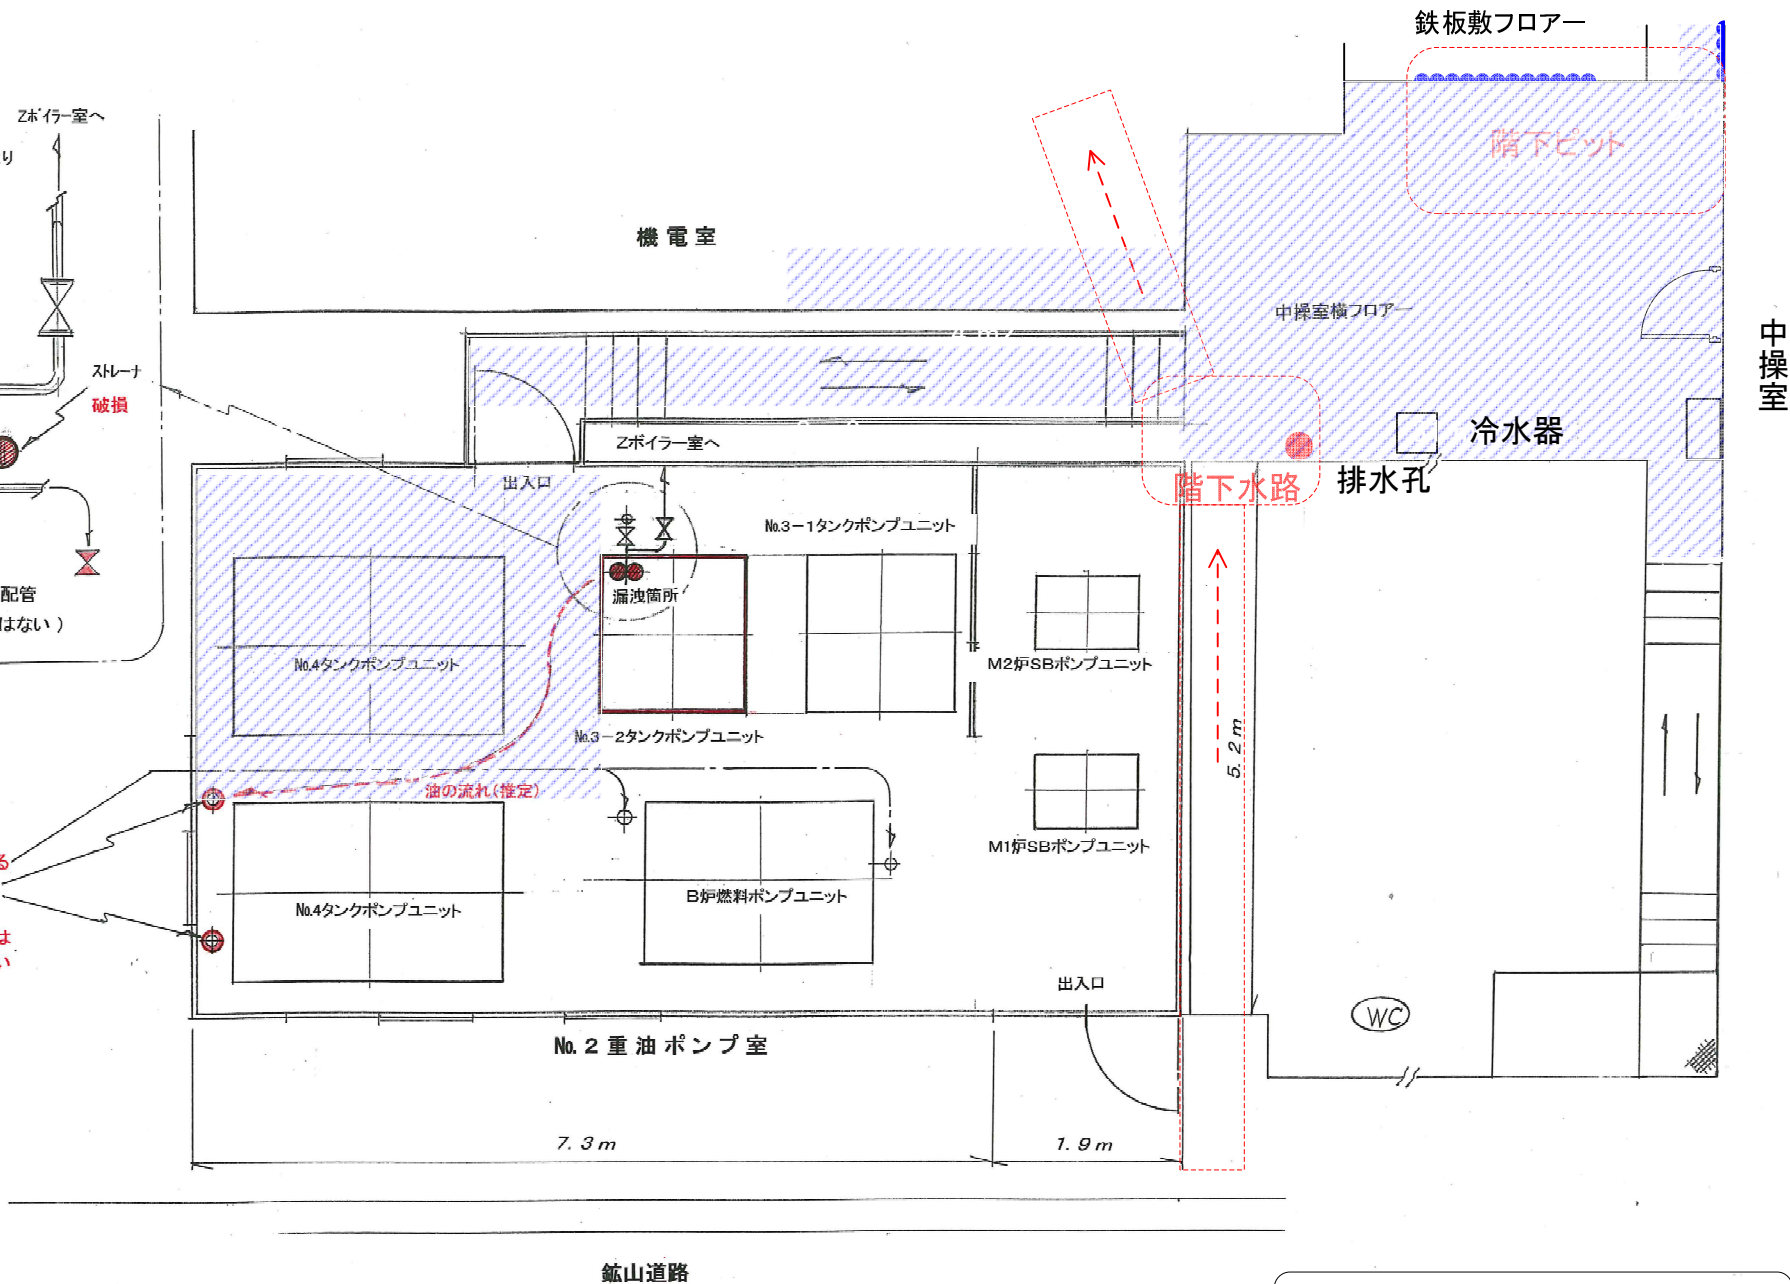
- 漏油の多く見られた箇所
- 油の広がりが見られた範囲
