平成23年(1月～12月)
関東管内の都市ガス事故発生状況
(一般ガス事業・簡易ガス事業)

平成24年2月

経済産業省
関東東北産業保安監督部
保安課

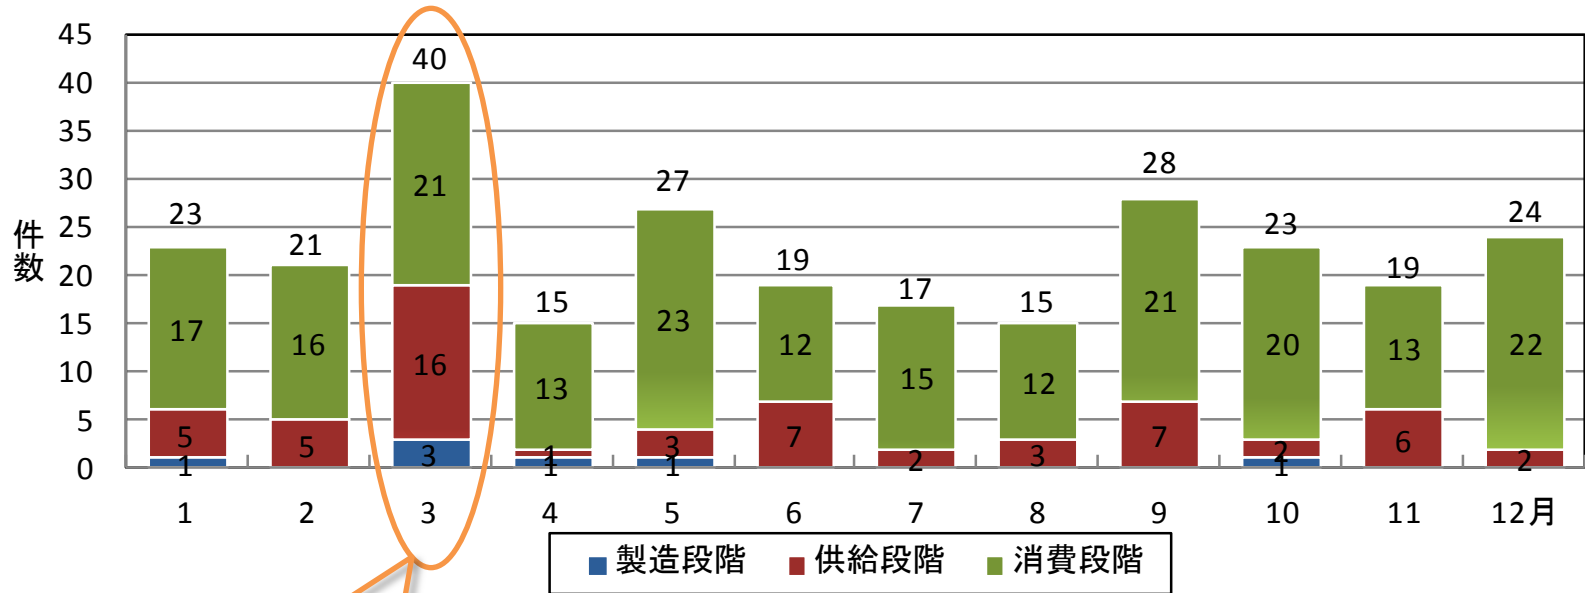
■平成23年の事故件数の月次推移

- 3月の事故のうち、地震による事故が13件(製造段階2件、供給段階11件)。
- 地震による事故を除くと、年間を通じて1ヶ月あたり20件前後で平均的に推移。

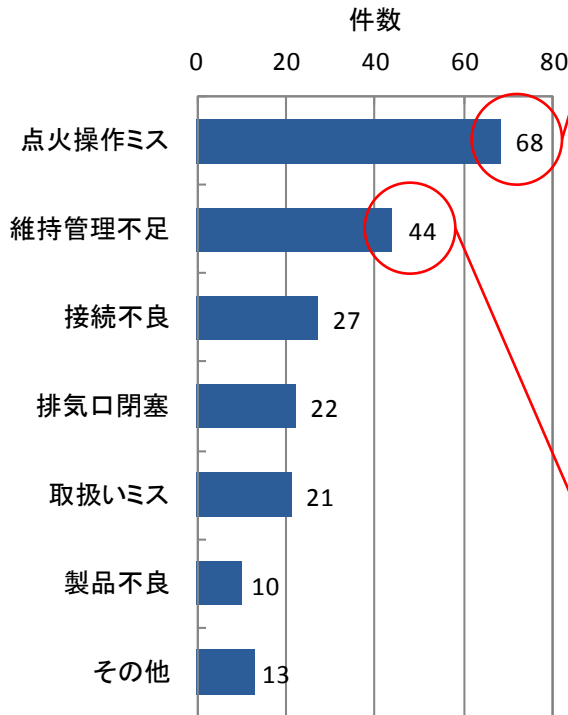
■原因別内訳(全205件)

➤ 点火操作ミスの9割以上がBF式風呂釜で発生。

➤ 点火操作の繰り返しにより、機器内部に未燃ガスが滞留、再点火時のスパークが未燃ガスに引火して異常着火に至るケースがほとんど。

➤ 浴室の排水状態が悪く、冠水した状態で風呂釜 (BF式、CF式) を使用したことにより、メインバーナーへのガスの噴出が正常に行われず、燃焼室内に滞留した未燃ガスに異常着火に至るものが半数。

➤ 水通路部を有する風呂釜、瞬間湯沸器において、機器内部での漏水によりガス通路部が腐食する事例も次いで多い。

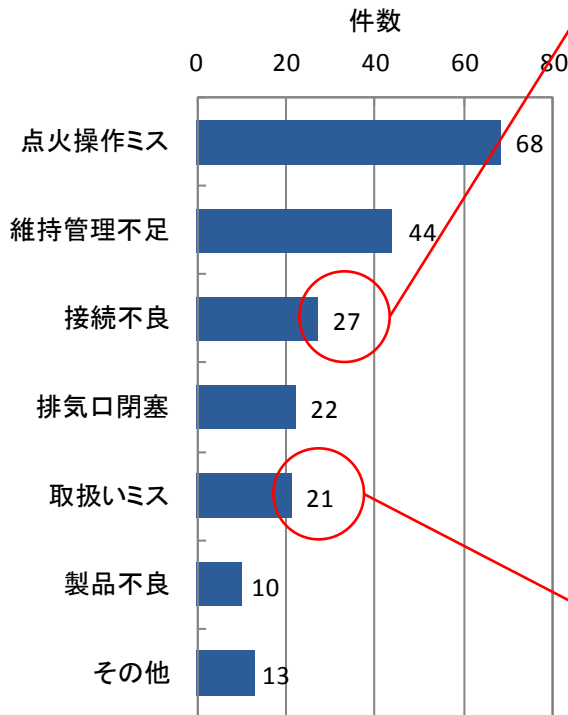
■原因別内訳(全205件)

▶ 小型湯沸器を需要家自ら交換した際に、以前使用していたゴム管口を当該湯沸器にパッキンがない状態で接続したり、適正工具を使わず手締めで接続したりすることで、接続箇所から漏出した少量のガスに小型湯沸器の燃烧炎が引火(3割)。

▶ ガスストーブ、こんろ等のガス機器にソフトコード、ゴム管用ソケットを接続する際に、差し込み不足により漏えい着火(3割)。

▶ 金属可とう管(フレキ管)を接続したままガス機器を移動した結果、繰り返し曲げ応力により亀裂が発生(約2割)。
