平成29年度関東東北産業保安監督部管内 自家用電気工作物の電気事故について

1. はじめに

平成29年度の関東東北産業保安監督部管内（関東1都6県及び山梨県並びに静岡県の富士川以東）において発生した電気事故について、電気関係報告規則第3条の規定に基づき、自家用電気工作物の設置者から提出された電気事故報告をもとに、その概要を以下のとおり取りまとめました。

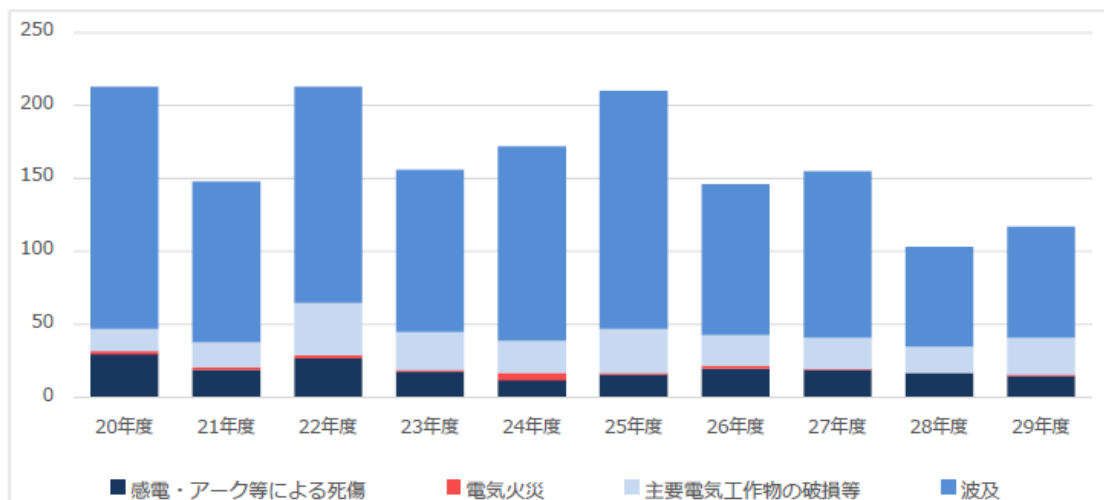
図1. 管内自家用電気事故件数の推移

図1は、過去10年における自家用電気工作物の事故件数の推移です。

29年度の電気事故総件数は117件で、前年度に比べ1割程度増加しました。

20年度	21年度	22年度	23年度	24年度	25年度	26年度	27年度	28年度	29年度
感電・アーク等による死傷	30	19	27	18	12	16	20	19	17	15
電気火災	2	2	2	1	5	1	2	1	0	1
主要電気工作物の破損等	15	17	36	26	22	30	21	21	18	25
波及	166	110	148	111	133	163	103	114	68	76
合計	213	148	213	156	172	210	146	155	103	117

- (注) 1. 発電所における事故を含む。
 2. 1事故でも複数の事故分類にカウントする場合がある。
 3. 感電・アーク等による死傷事故には電気工作物の破損等による死傷事故も含む。
 4. 平成28～29年度の主要電気工作物の破損等には発電支障事故も含む。
 5. 平成28年4月の電気関係報告規則改正に伴い、自然現象が原因の事故は事故報告（詳細）対象外となっている。

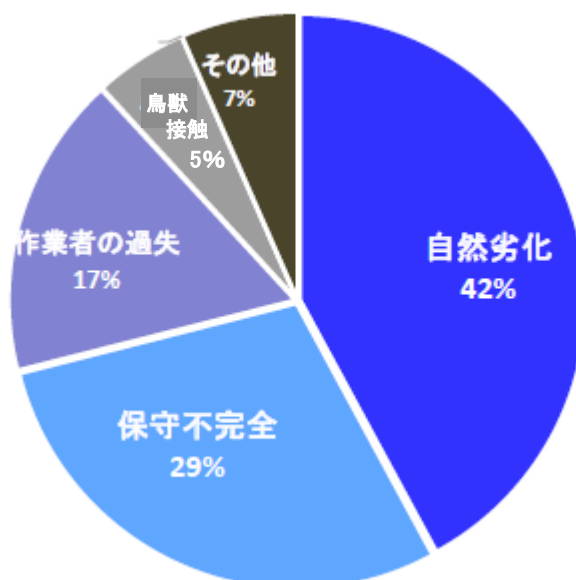
図2. 波及事故の原因分類

波及事故は、76件報告されました。

図2のとおり、自然劣化による事故が最も多く42%、次いで保守不完全が29%、作業者の過失が17%の割合となりました。

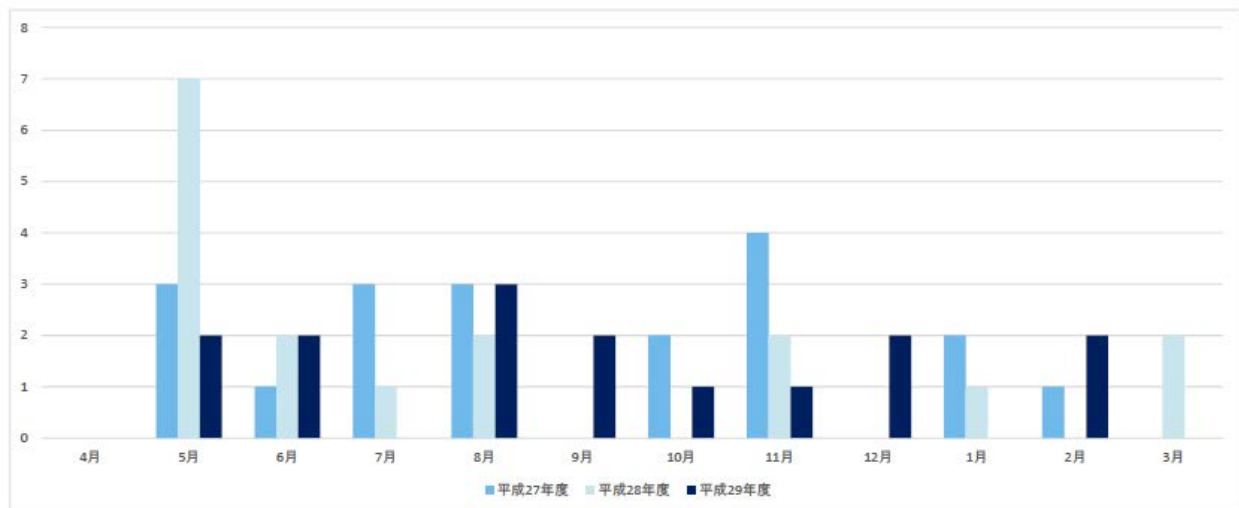
図3. 月別感電等事故件数（過去3年分）

感電・アーク等による死傷事故件数は、29年度は15件の報告がありましたが、全て負傷であり、死亡に至った事例はありませんでした。

事例としては、作業前確認が適切に行われず、関係者間で認識共有がされないまま作業を進めて感電したケースや、高圧活線作業が危険であることを認識しながら保護具を着用せずに感電した等のケースが見られました。
