「本支管維持管理対策ガイドライン」及び「供内管腐食対策ガイドライン」のポイント

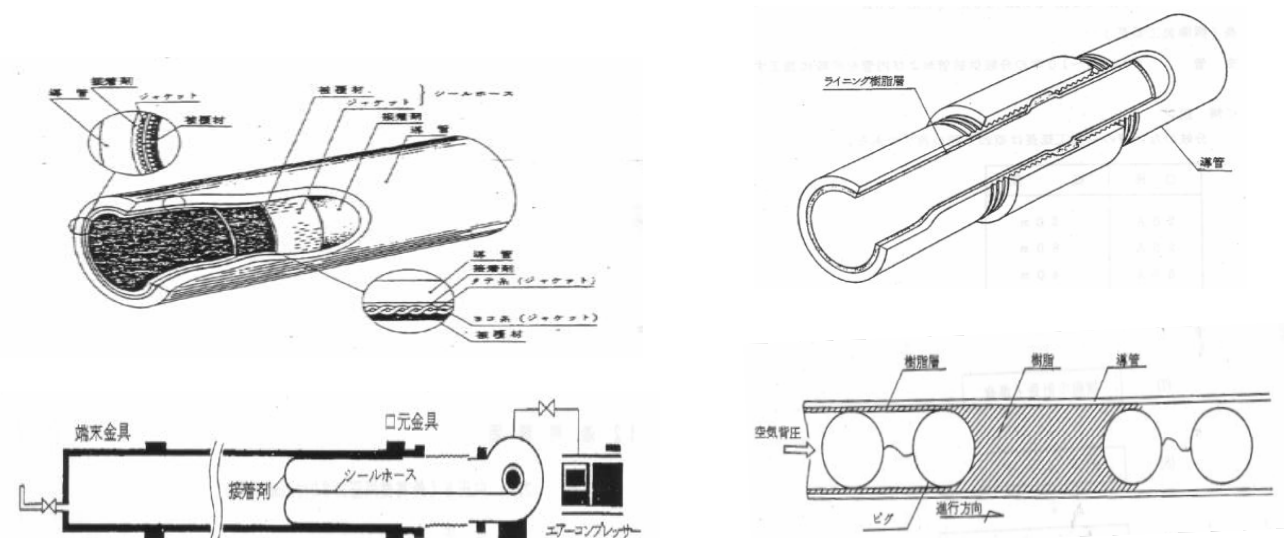
【更生修理工法の具体例】

既に更生修理工法によって対策が施された導管の特性評価及びモニタリング方法(更生修理材料の長期的な耐久性及び導管の健全性の定期的な確認)に関する記述を追加する。

(反転シール系工法)

(ライニング系工法)
