～高所作業やクレーン等を使用して作業をされる事業者の方へ～

送電線・配電線には、絶対に近付かないでください！

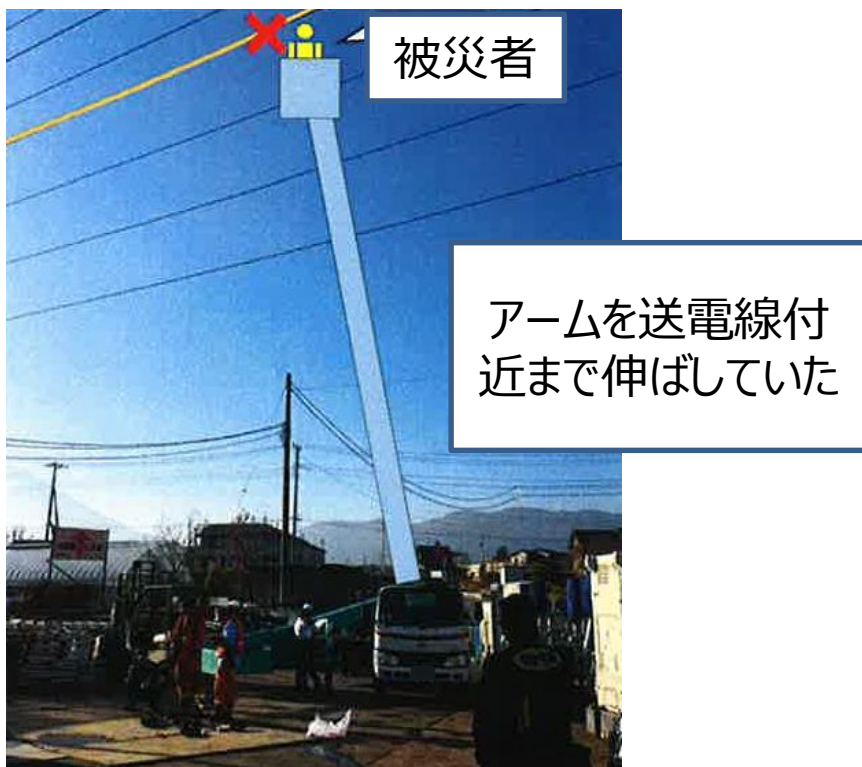
① 送電線における事故事例

重機レンタル会社の作業員が会社敷地内送電線（66kV）線下において、返却された高所作業車の動作確認のため、バケット内で自ら操作を行った。その際、送電線に接近するまでアームを延ばし感電。右腕熱傷Ⅲ度等の負傷となった。

クレーンが送電線に近接しアークが発生、感電する事故が今年度に入り、管内で2件発生しています。送電線は直接接触せずとも、近接した場合、アークが発生し大変危険です。**送電線付近においてクレーン車等で作業する場合は、東京電力PGまでご連絡**をお願いします。

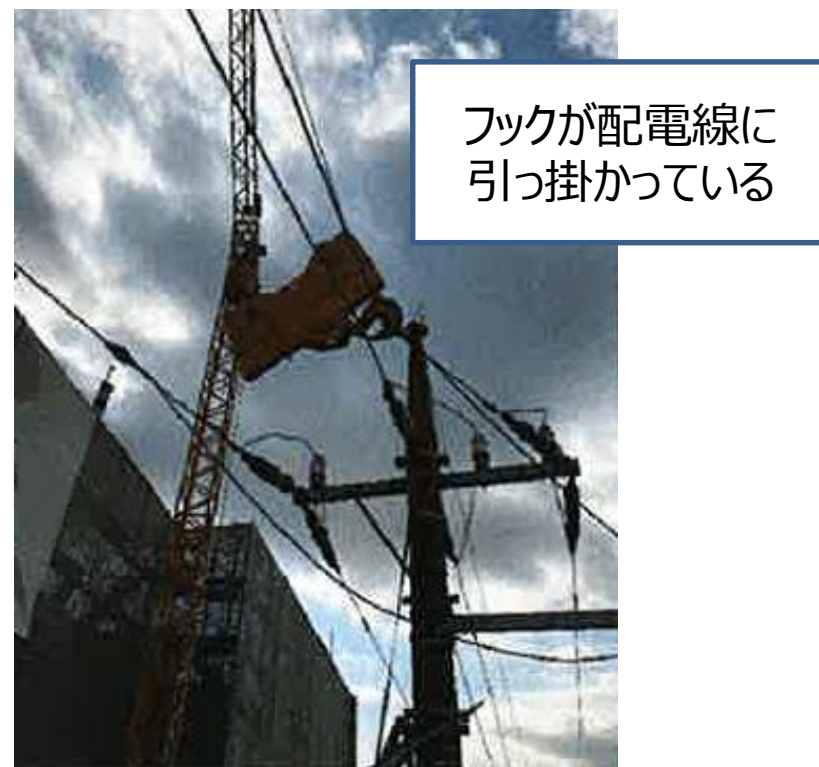
② 配電線における事故事例

建築現場において、建設会社所有のクレーンのフックが高圧配電線（6.6kV）に引っかかった。その後、作業員が配電柱に昇柱し、フックを取り外そうとした際に感電。全治約3ヶ月の電撃傷を負った。

配電線付近で作業を行う場合は、東京電力PGまで、防護管設置等の依頼をお願いします。
また、万一、**クレーンフック等が配電線に引っかかってしまった場合も、東京電力PGまでご連絡**をお願いします。
