～高所作業やクレーン等を使用して作業をされる事業者の方へ～

電線への近接作業にご注意！！

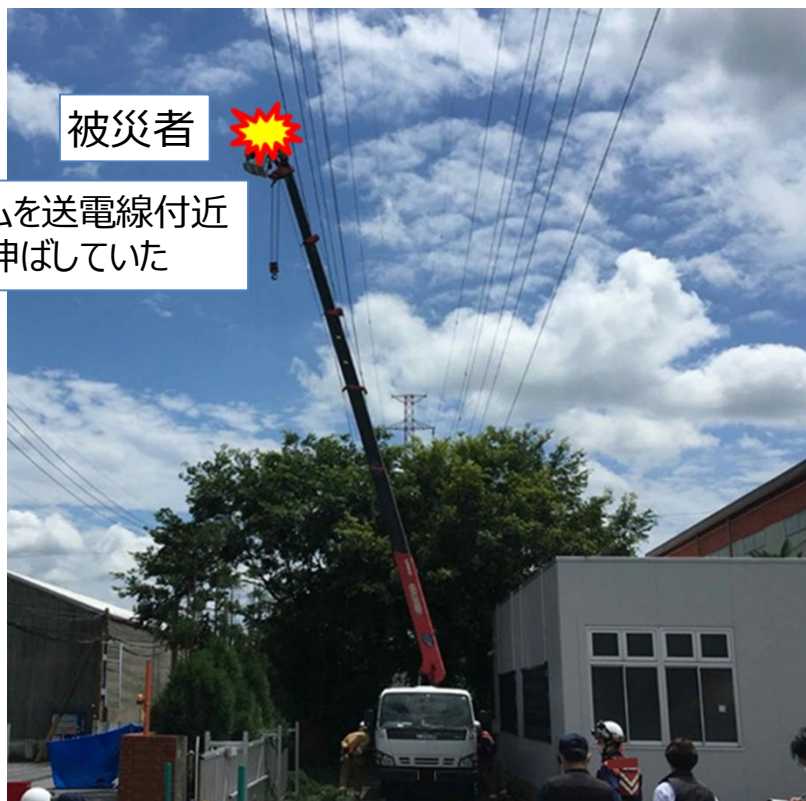
事故事例①

工場から依頼を受けた剪定作業者が、高所作業車（ブーム）のブーム先端にあるバケット部に入り、送電線（66kV）付近にある樹木の剪定作業をしていた。作業車がブームを限界まで伸ばしたところ、送電線との接近に注意を払っておらず、ブームと送電線とが接触したことで感電し、死亡した。

被災者

ブームを送電線付近まで伸ばしていた

電線付近においてクレーン車等で作業する場合は、事前に電線設置事業者までご連絡いただき、事前に工事内容の協議・現地調査・防護管の設置等の依頼をお願いいたします。

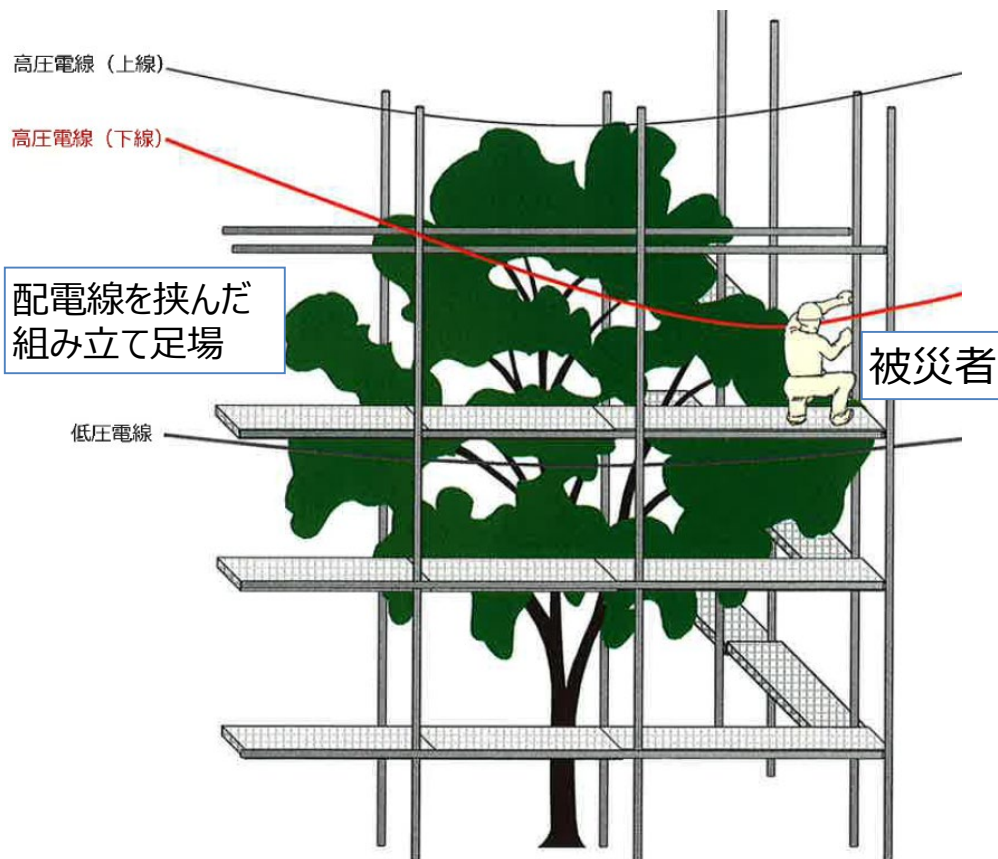
事故事例②

建物工事用足場を配電線（6.6kV）を挟んで組み立て、その足場の上で外装塗装業者が建物修繕工事を行っていた。作業者が近接する樹木繁茂箇所へ侵入したところ、配電線の被覆損傷部分で接触し、感電し負傷した。
