～高所作業やクレーン等を使用して作業をされる事業者の方へ～

## 電線への近接作業にご注意！！

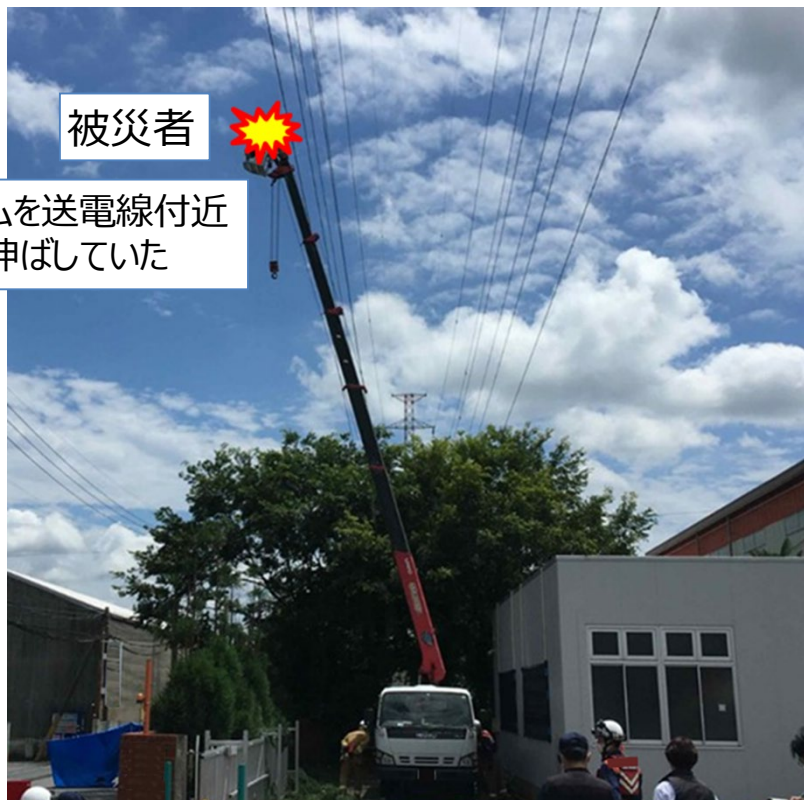
## 事故事例①

工場から依頼を受けた剪定作業者が、高所作業車（ブーム）のブーム先端にあるバケット部に入り、送電線（66kV）付近にある樹木の剪定作業をしていた。作業車がブームを限界まで伸ばしたところ、送電線との接近に注意を払っておらず、ブームと送電線とが接触したことで感電し、死亡した。

被災者

ブームを送電線付近まで伸ばしていた

**電線付近においてクレーン車等で作業する場合は、事前に電線設置事業者までご連絡いただき、事前に工事内容の協議・現地調査・防護管の設置等の依頼をお願いいたします。**

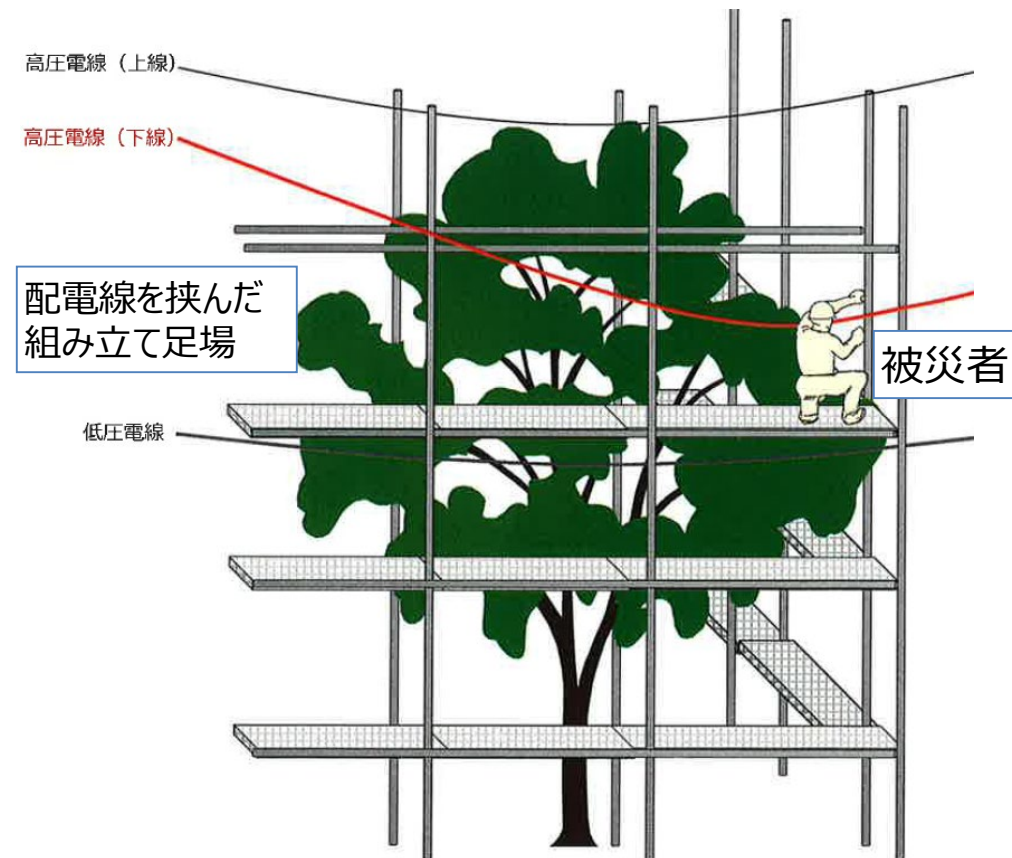
## 事故事例②

建物工事用足場を配電線（6.6kV）を挟んで組み立て、その足場の上で外装塗装業者が建物修繕工事を行っていた。作業者が近接する樹木繁茂箇所へ侵入したところ、配電線の被覆損傷部分で接触し、感電し負傷した。
