# 自家用電気工作物に関する 最近の関係法令、電気事故等について

令和7年度自家用電気工作物設置者及び電気主任技術者セミナー 説明資料

経済産業省 関東東北産業保安監督部 電力安全課

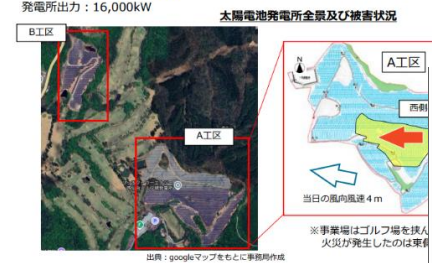
## 1. 西仙台ゴルフ場メガソーラー発電所火災事故

- 令和6年4月15日（月）13時43分に西仙台ゴルフ場メガソーラー発電所（宮城県仙台市）にて火災発生のお目、消防に通報。
- 設置者によると、**パワーコンディショナー（PCS）1台とパネルの破損及びケーブルと下草を焼損**。けが人、発電所敷地外における被害はなし。

設置者：Rich Solar Energy合同会社（みなし設置者：NTTアノードエナジー（株））  
運転開始時期：平成30年11月  
発電所出力：16,000kW

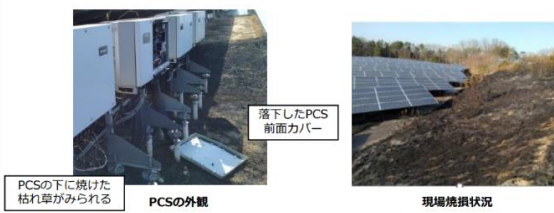
## 2. 事故詳細

- 設置者によると、発電所全体への延焼メカニズムは下記の通りと想定されている。
  - PCS内部部品（コンデンサ）が故障（原因は不明）
  - PCS内部の温度上昇、圧力上昇により筐体が破損し、PCSの前面カバーが落下
  - さらにコンデンサが燃えた状態で飛散し、**周囲の下草等に引火。発電所内に延焼**。
- 事故発生時、発電所の下草は枯れており、数日間晴天が続いたことから乾燥し、容易に燃えやすい状態であった。また当日は風が吹いており（最大瞬間風速10.1m/s）延焼しやすい環境要因が重なっていた。

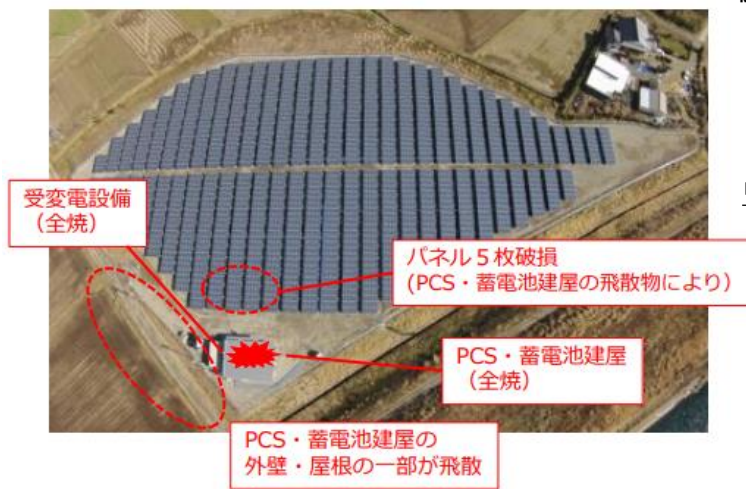
太陽電池発電所全景及び被害状況

令和6年3月 鹿児島県  
太陽電池発電所  
併設された蓄電池建屋

建屋で爆発が発生  
消防隊員4名負傷

火災原因  
リチウムイオン蓄電池

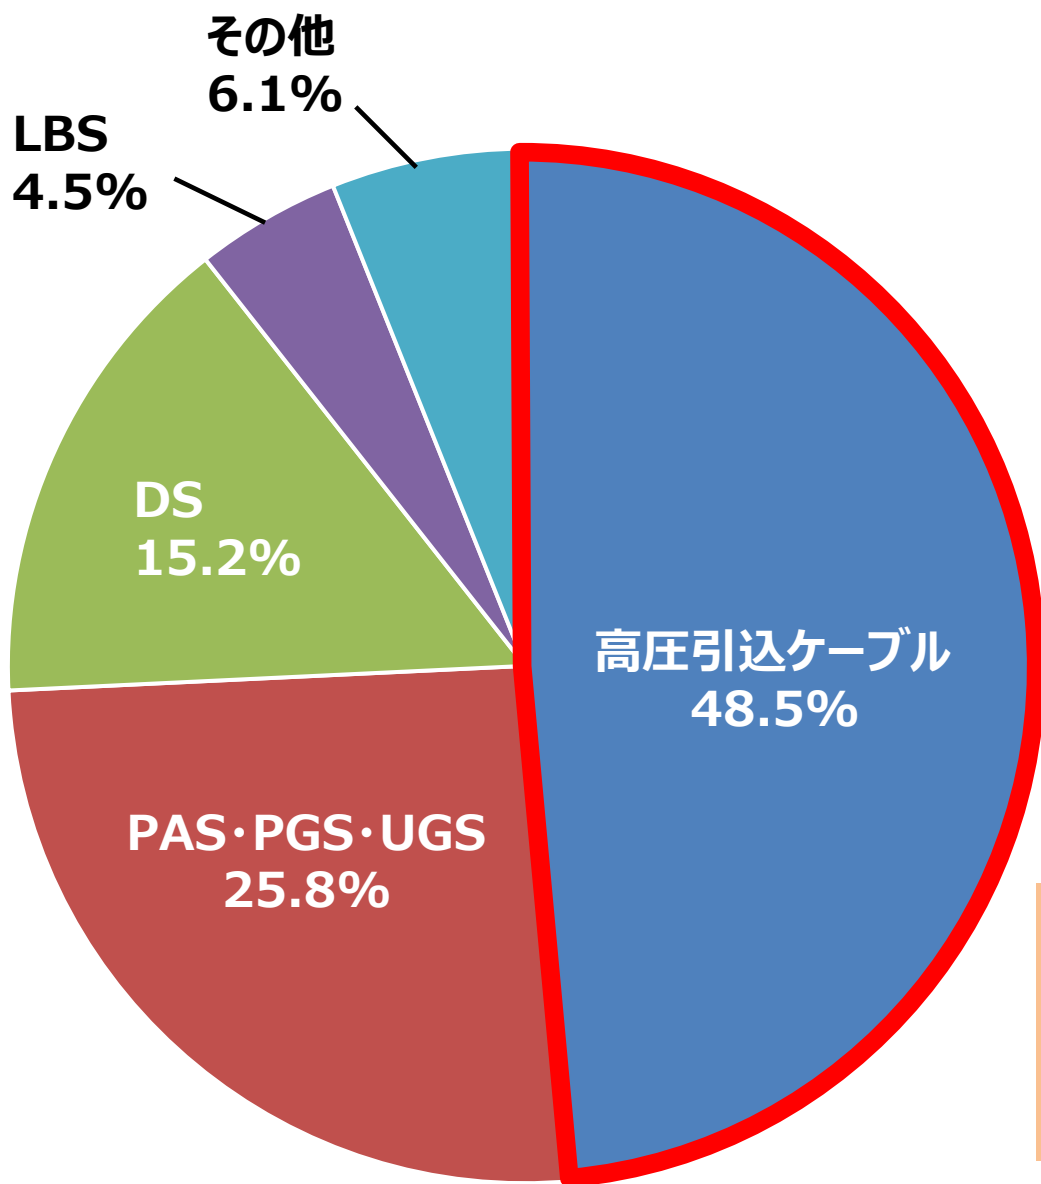
- 事故原因の5割近くが **高圧引込ケーブル**

原因の多くは、  
**交換推奨年数を大幅に超えた  
高圧引込ケーブルの使用**

**絶縁破壊による地絡**

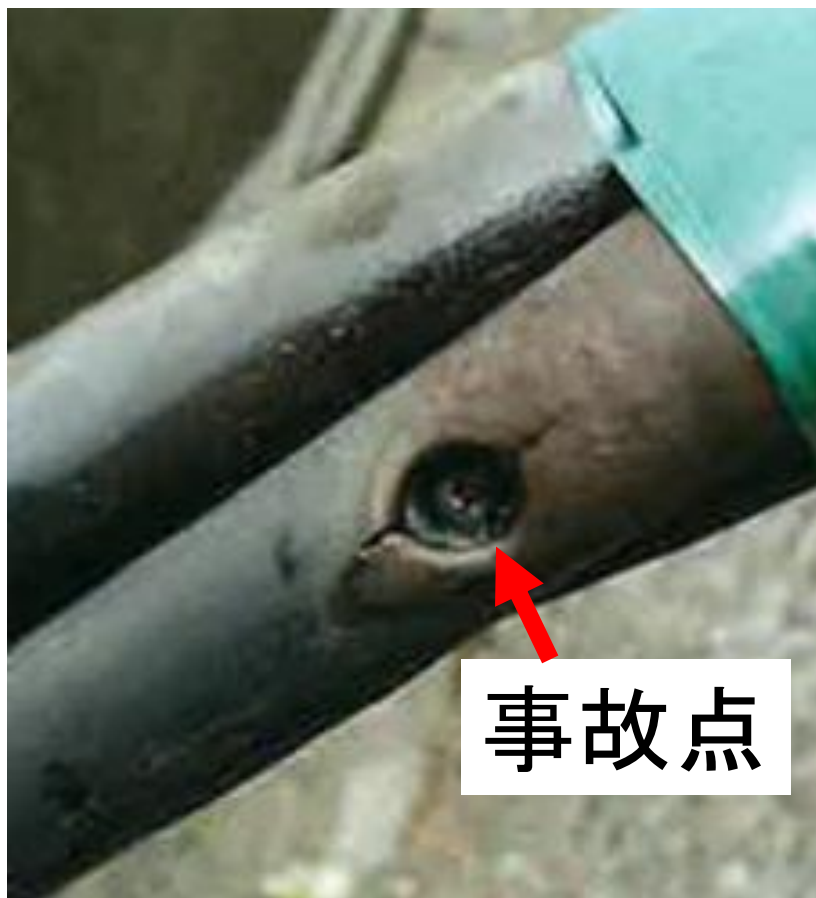
## 4 - 3. 波及事故 - 事故事例①

受電電圧	6.6 kV
事故現場	飲食店
選任形態	外部委託

製造後40年経過していた高圧引込ケーブルが絶縁破壊し、UGSが設置されていなかったため波及事故に至った。直近の年次点検において、絶縁抵抗値が低い傾向にあり、改修を検討していたものの、数カ月以内に絶縁破壊に至ってしまった。

- 波及事故で一番多いパターン
- 経過年数を踏まえ、計画的な設備更新を！

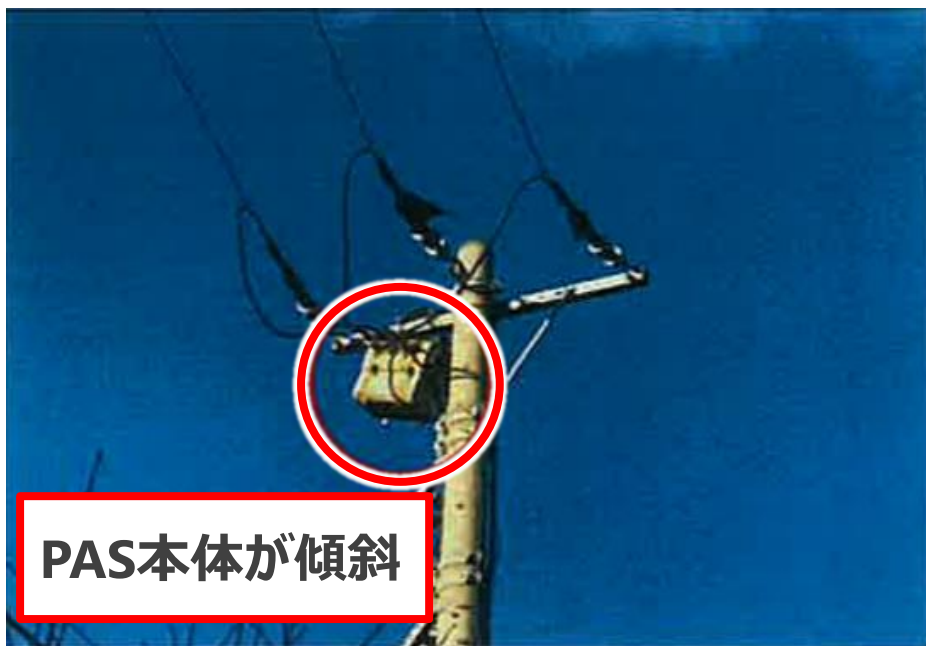
## 4 - 3. 波及事故 - 事故事例②

受電電圧	6.6 kV
事故現場	イベントホール
選任形態	外部委託

年次点検でPAS保護装置試験を実施中、不具合のため手動でPASを開放したところ、**吊り金具が腐食（塩害）しており破損、PAS本体が傾斜**した（13年間使用）。PAS本体も腐食が進み**内部に雨水が溜まっていた**ため、内蔵VTに雨水が接触し地絡が発生、波及事故に至った。

- 敷設環境が悪いことで想定より設備の腐食が進んでいることがあります。
- 経過年数・施設環境を踏まえ、計画的な設備更新を！

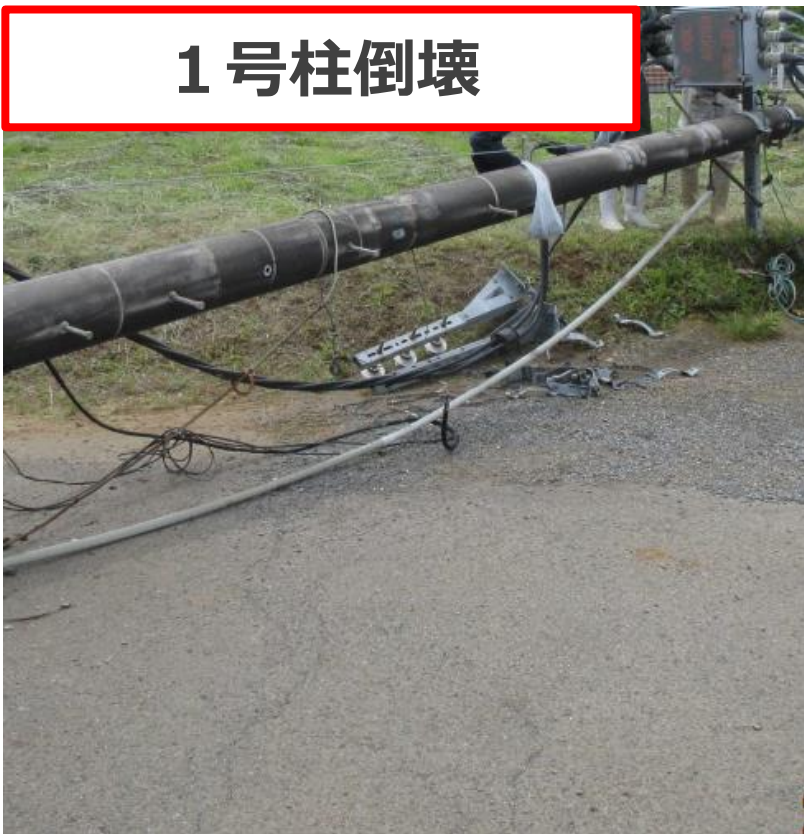
### 1号柱倒壊

受電電圧	6.6 kV
事故現場	テナントビル
選任形態	外部委託

- 構内における電気関係以外の工事が波及事故に繋がることも
- 設置者⇔電気主任技術者⇔工事会社で適切に情報共有を！

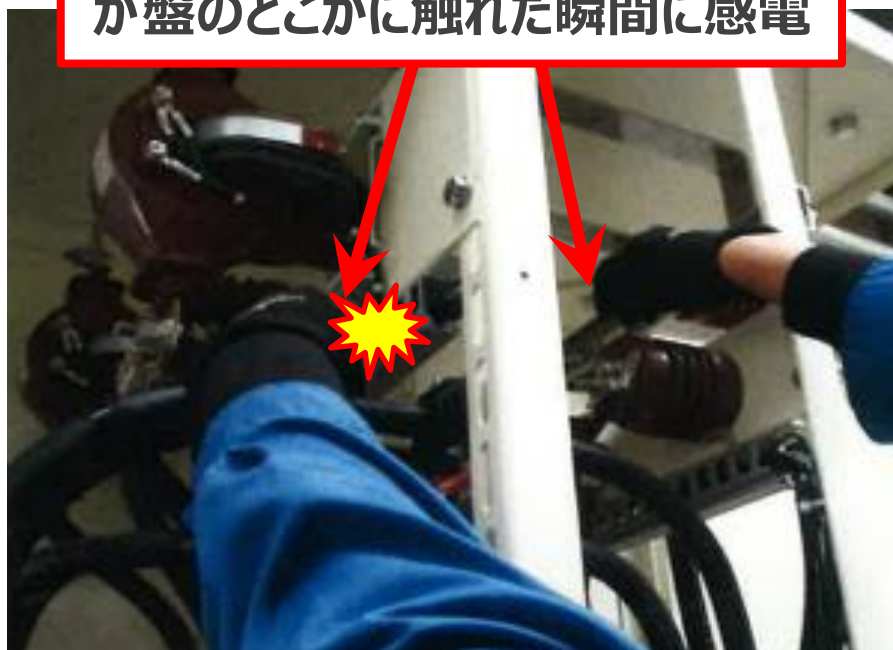
レンチをZPD一次側にあて、左手が盤のどこかに触れた瞬間に感電

受電電圧	66 kV
事故現場	工場
選任形態	専任

- 作業前に確実な検電の実施を！
- 適切に短絡接地器具の取り付けを！

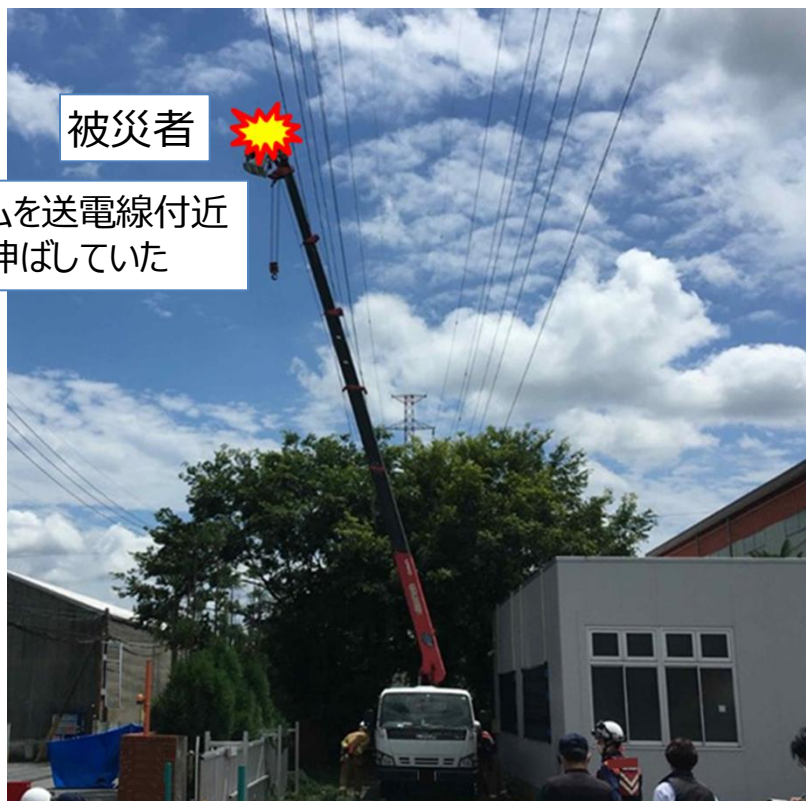
## 事件事例①

工場から依頼を受けた剪定作業者が、高所作業車（ブーム）のブーム先端にあるバケット部に入り、送電線（66kV）付近にある樹木の剪定作業をしていた。作業車がブームを限界まで伸ばしたところ、送電線との接近に注意を払っておらず、ブームと送電線とが接触したことで感電し、死亡した。

ブームを送電線付近まで伸ばしていた
